Pfarrei St. Michael
3996 Binn

Pfarrkirche St. Michael
Wilere Binn

Dach- und
Fassadenrenovation

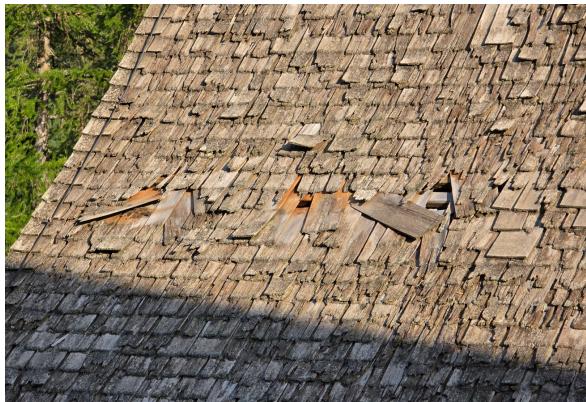
freigelegte Stellen, Südseite
Foto: 13.06.2025 / Marco Imhof

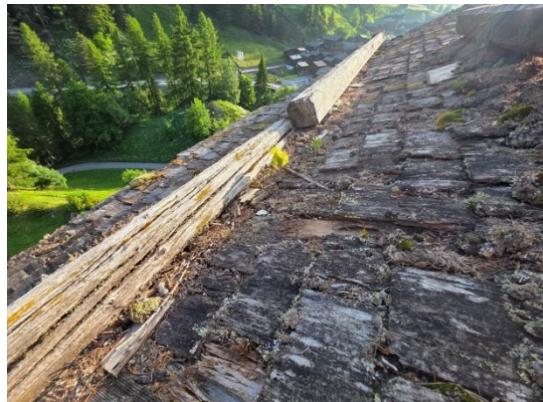
morsche Zedernschindeln, Nordseite
Foto: 13.06.2025 / Marco Imhof

1979 waren die Erwartungen an die Langlebigkeit der Zederschindeln hoch, sie wurden leider nicht erfüllt. Für die neue Eindeckung sollen daher Lärchenschindeln aus der Region verwendet werden. Diese handgefertigten Schindeln versprechen eine beeindruckende Lebensdauer von bis zu 70 Jahren, sie bieten somit eine nachhaltige Lösung.

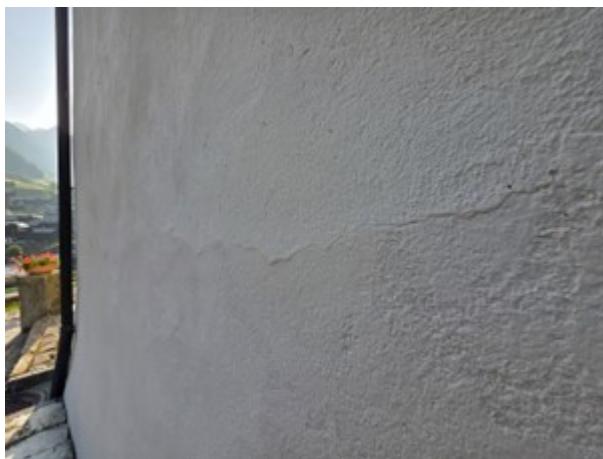
Nr. 1

Horizontalriss Nordfassade:

Loser Putz auf ca. 1m Höhe. Der Putz ist auf die gesamte Länge, welche als Riss sichtbar ist, lose.

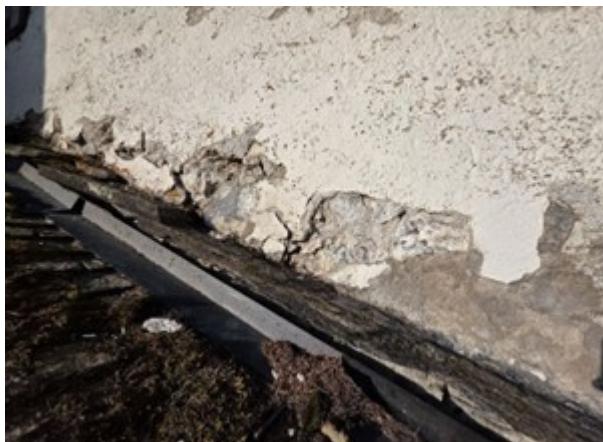
Nr. 3

Detail loser Putz, welcher sich voraussichtlich durch liegen gebliebene Feuchte gelöst hat.

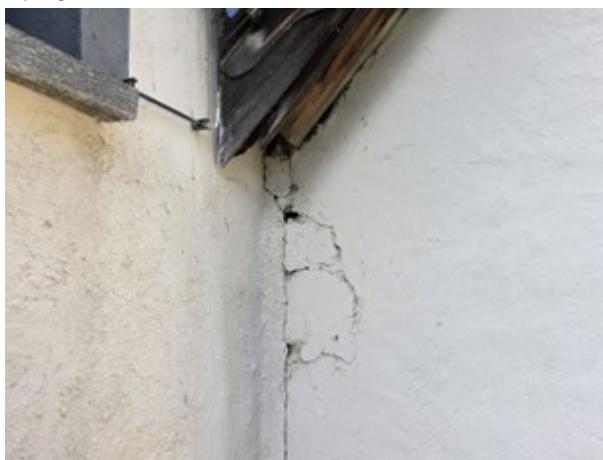
Nr. 5

Detail Gebäudecken im Dachbereich. Durch Bewegung vom Holz sowie Feuchte, löst sich der Putz.

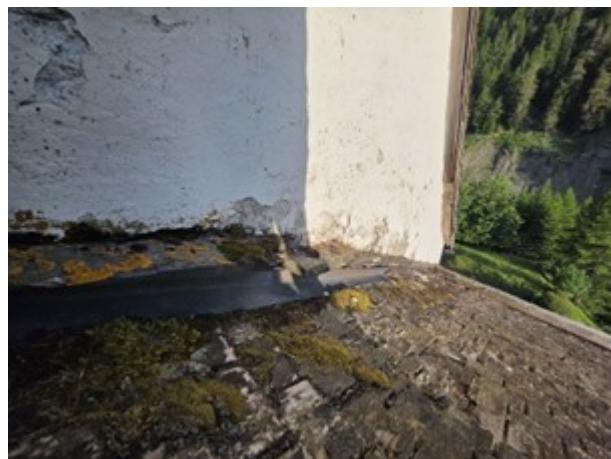
Nr. 2

Detail Dach-Wandanschluss mit Moosbildung auf den Schindeln, Blech und Abschlusssteine. Loser Putz oberhalb der Abschlusssteine, resp. der Randbleche.

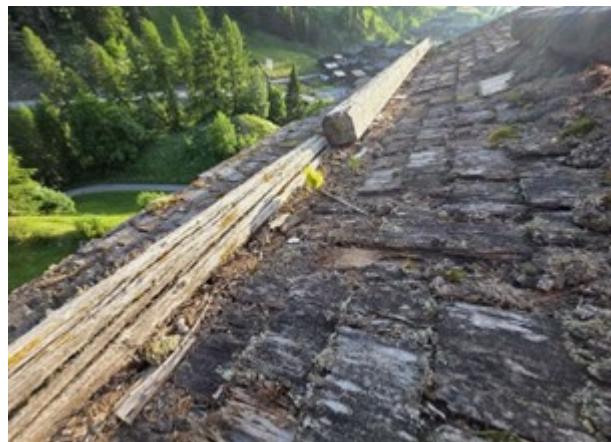
Nr. 4

Detail Schneefang. Morsche Balken. Ablagerungen sichtbar. Material von Morschen Schindeln, Baumnadeln, Moos usw. sammeln sich an. Vereinzelt wachsen sogar Pflanzen.

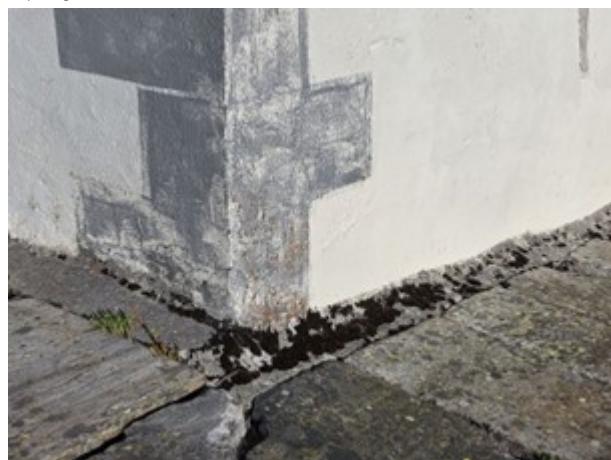
Nr. 6

Moosbildung und lose Farbe beim Übergang Sockelbereich.

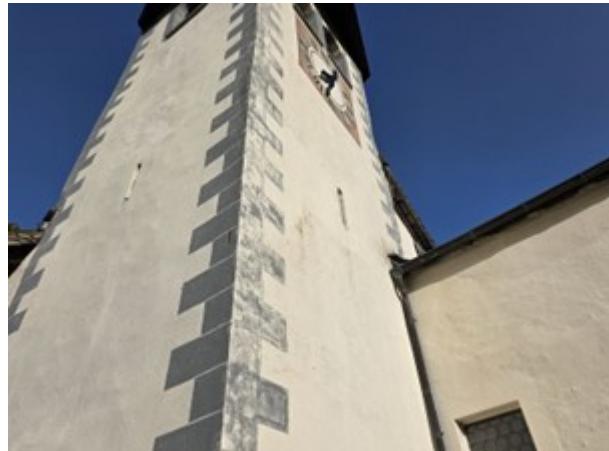
Nr. 7

Sichtbarer Unterschied bei der Malerei der Eckverzierungen von der exponierten zur Wettergeschützten Seite.

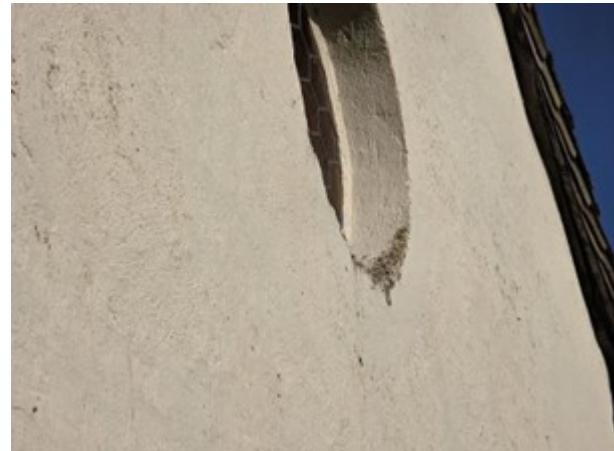
Nr. 8

Moosbildung an exponierten Stellen, worin sich Schmutz und Feuchte ablagern können.

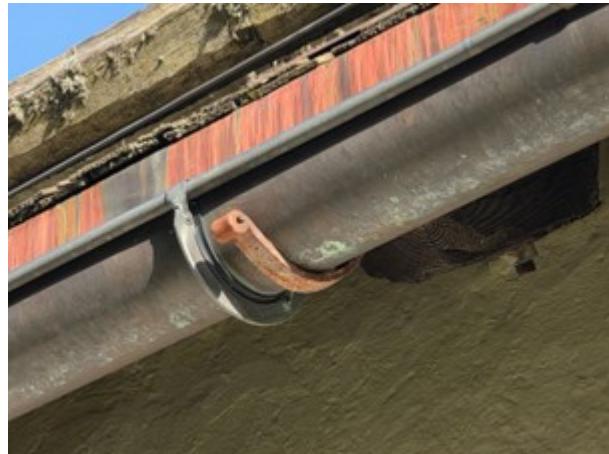
Nr. 9

Detail alter und neuer Rinnenbaken.

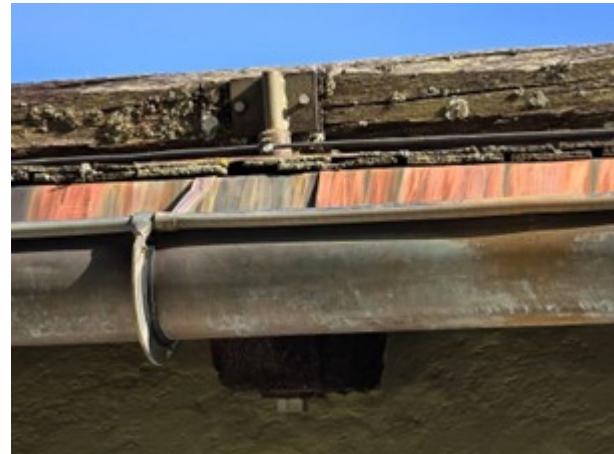
Nr. 10

Detail Montage Schneehalter im Vordachbereich.

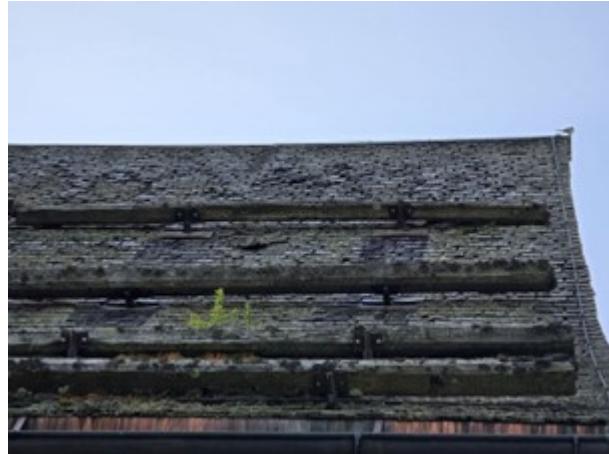
Nr. 11

Dachansicht Hauptdach Nord mit defekten Schindeln.
Durch die Ablagerungen bei den Schneehaltern beginnen Pflanzen zu wachsen.

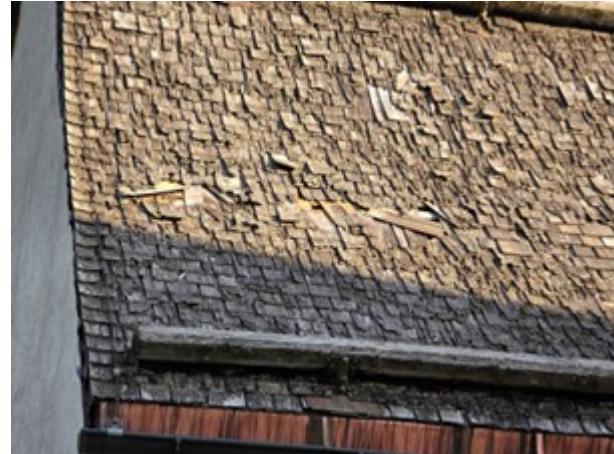
Nr. 12

Dachansicht Hauptdach Süd.
Viele lose Schindeln. Teilweise sind keine Schindeln mehr vorhanden.

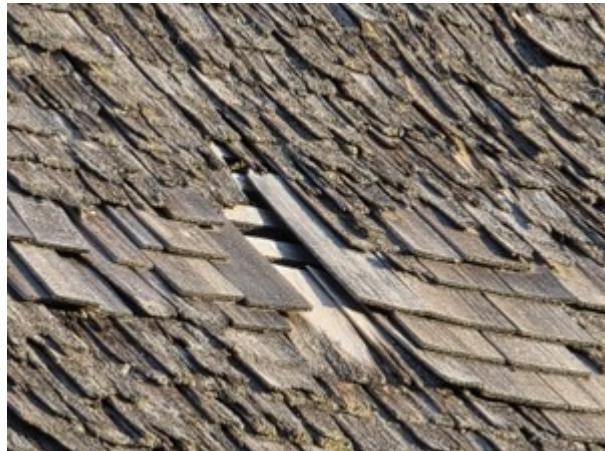
Nr. 13

Detail bereits einmal reparierte Stelle, welche nun wieder weiter zersetzt wird.

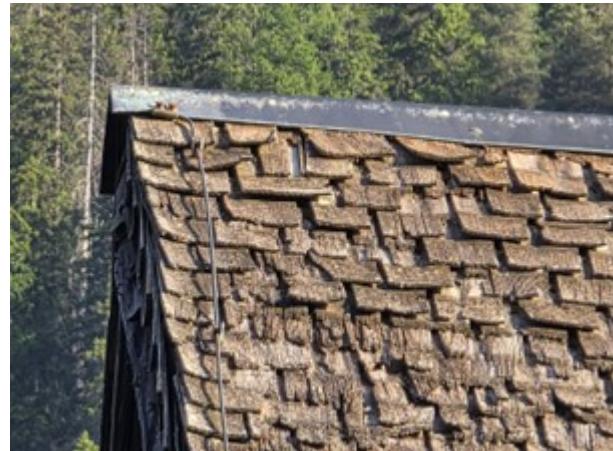
Nr. 14

Detail Firstabschluss Südseite nach Westen hin: Alle Schindeln sind sichtbar verwittert und zersetzt.

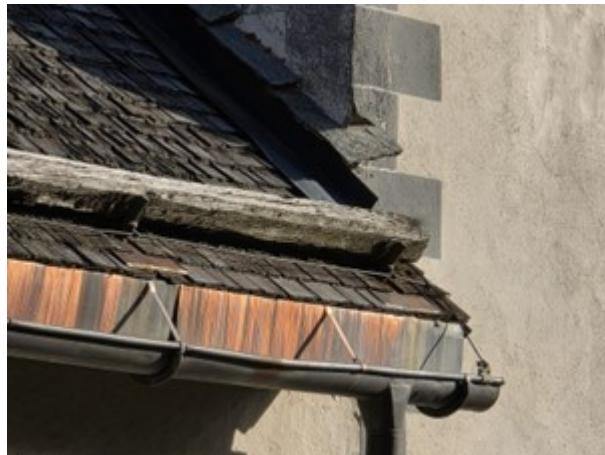
Nr. 15

*Detailanschluss Hauptdach an Kirchturm:
Die Blechaufbordung sowie die darüberliegenden
Schiefersteine erweisen sich als nachhaltiges Detail.*

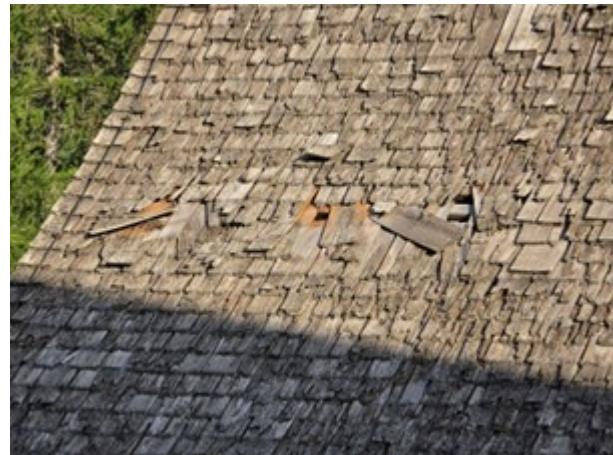
Nr. 16

*Hauptdach Süd:
lose Schindeln im mittleren Dachbereich.*

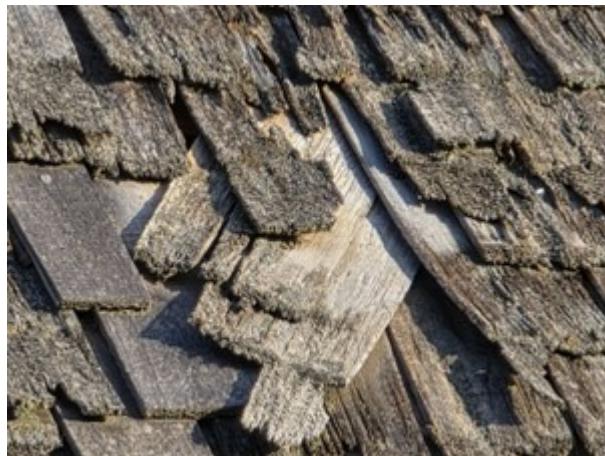
Nr. 17

Detail morsche und lose Schindeln.

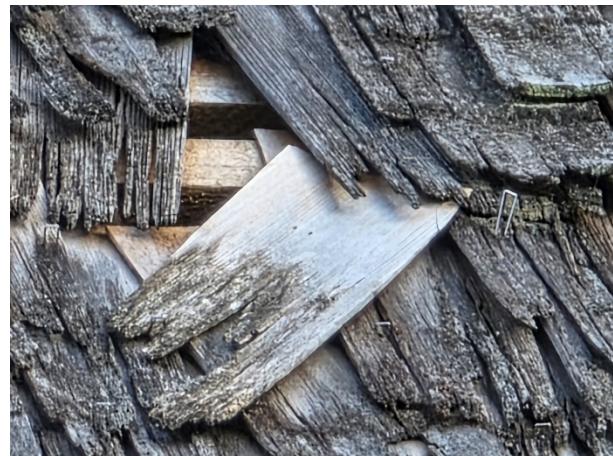
Nr. 18

*Die damaligen Klammern, mit welchen die Schindeln
befestigt wurden, waren glattwandig. Durch die Witterung
und Holzbewegungen lösen sich diese wieder.*
