INVENTARBLATT	Binn	Gemeinde	Blatt
004-50-000-000		4	50

Kategorie	Handwerk - Industrie
Objektname	
Adresse	Dorfstrasse 1 3996 Binn
Lokalität	Binn-Dorf
im Orte genannt	Binn-Dorf: Schmidgehischere
Kataster-Nr.	1
Folio Nr.	1
Zone(n)	Dorfzone
Überlagernde Zonen	Ortsbild national (ISOS), G oder B: Erhaltungsziel A
Ursprüngliche Nutzung	Speicher
Heutige Nutzung	Depot
Baujahr	vor 1900
Umbau(ten)	Sockelgeschoss
Anbau(ten)	Anbau Ost

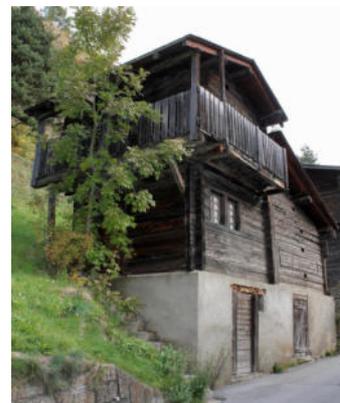
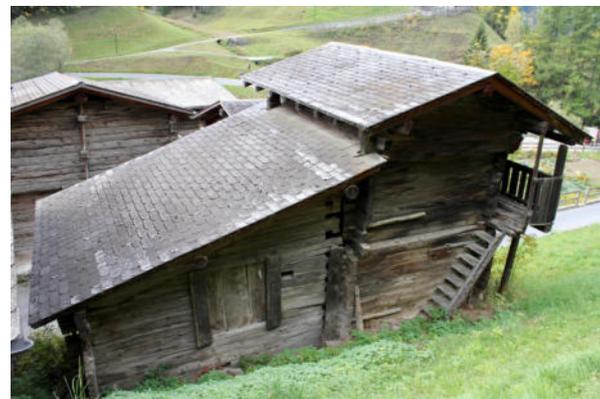
Turmartiger Speicherbau in späterer Bauphase um Anbau Ost erweitert, in jüngerer Vergangenheit Kellergeschoss neu aufgemauert. Speicher und Anbau aus Blockwerk gefertigt, Kellergeschoss aus verputzter Ziegelsteinmauer. Im Obergeschoss des Speichers Balkon angebracht, auch aus späterer Bauphase stammend. Eingänge in Erdgeschoss und Oberbau in der Hauptfassade, ein doppelteiliges Fenster im 1. Geschoss. In der Rückfassade des Anbaus kleines Heutor. Eindeckung von Haupt- und Nebengebäude erneuert, Eternitdach. Die traditionelle Bausubstanz ist recht gut erhalten, die ursprüngliche Gebäudetypologie ist allerdings nur noch schwer zu erkennen. Das Gebäude ist Teil der Nutzbautengruppe Ze Stadle am Ortseingang und ist unmittelbar an der Strasse gelegen.

Fassaden West und Süd

Fassade Nord

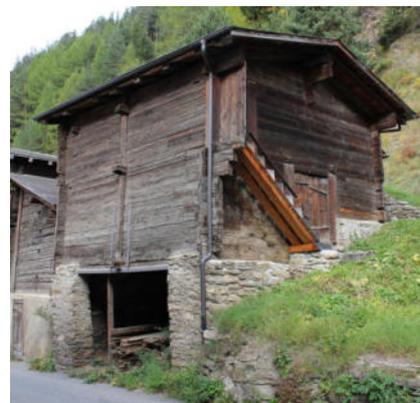
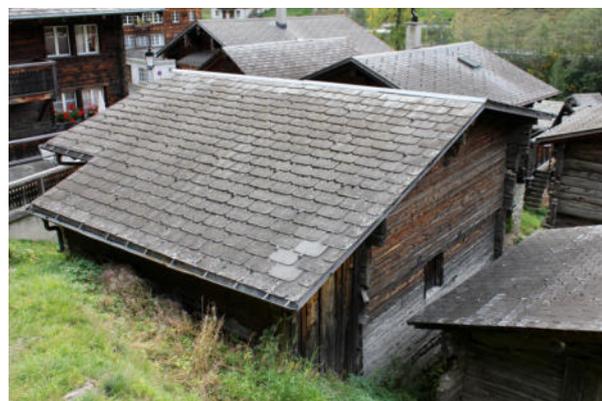
Ehemaliger Stadel, quer zur Hauptfirstrichtung angeordnet. Kantholzblock über Sockelmauer aus rohen Bruchsteinen, Mauer gefugt, gestuft. Aussteifung des Blockwerks mittels Holzzangen in Kloben, Eingänge in der Ostfassade, in der Westseite kleines Fenster ausgespart, im Sockelgeschoss torartiger Eingang zur Strasse hin. Eindeckung erneuert, Eternitdach. An der Bergseite schmaler Bretteranbau, Kellergeschoss neu aufgemauert, Stadelplane entfernt. Die traditionelle Bausubstanz gut erhalten. Der Stadel ist Teil der Nutzbautengruppe Ze Stadle am Ortseingang, unmittelbar zur Strasse hin orientiert.

Fassaden Süd und Ost

Fassaden Nord und West

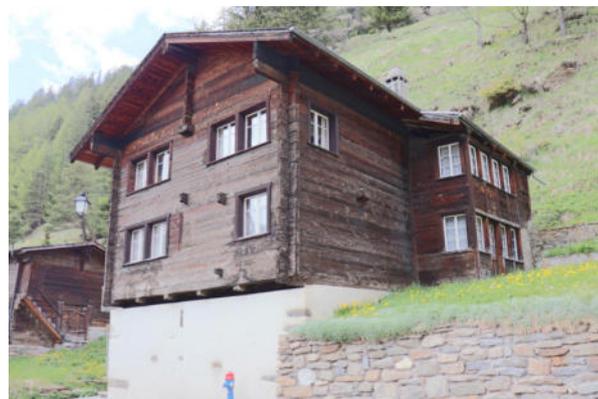
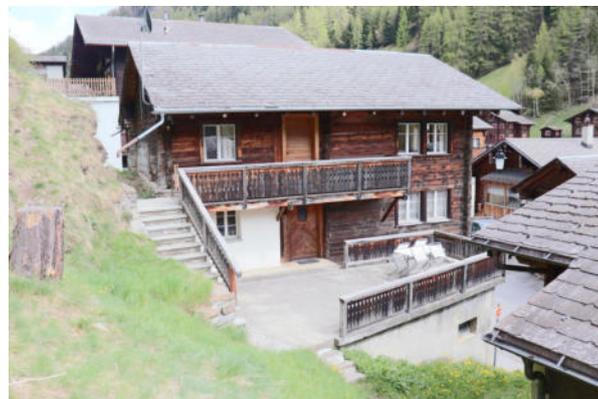
Fassaden Süd und Ost

Fassaden Nord und West

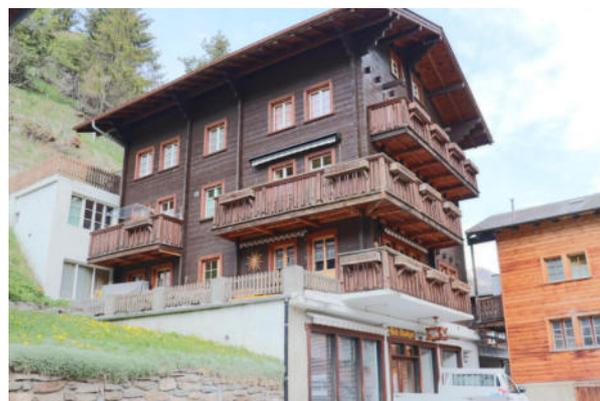
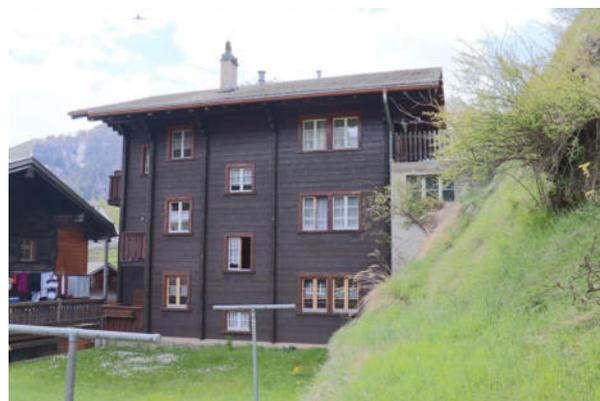
Fassaden West und Süd

Fassaden Ost und Nord

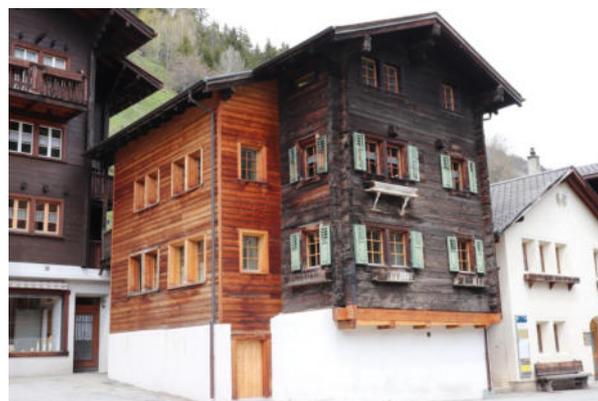
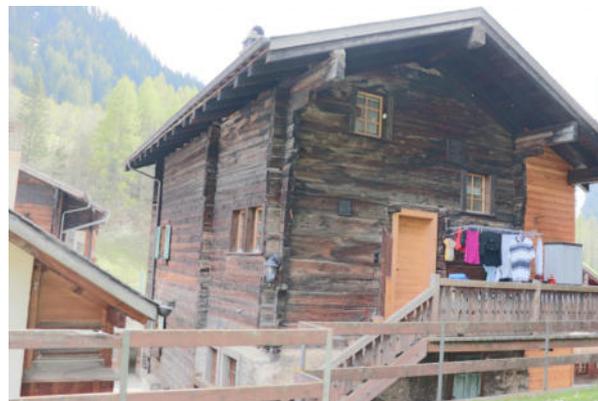
Fassaden West und Süd

Fassaden Ost und Nord

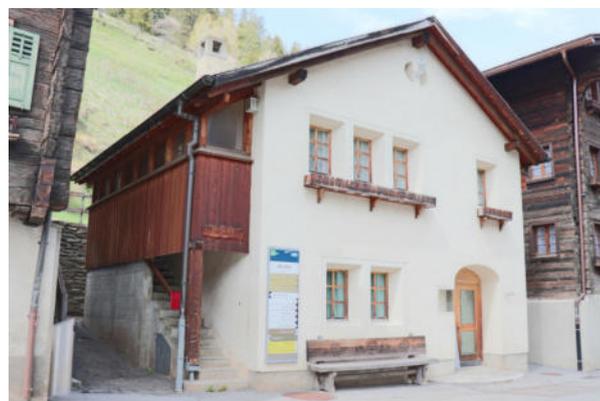
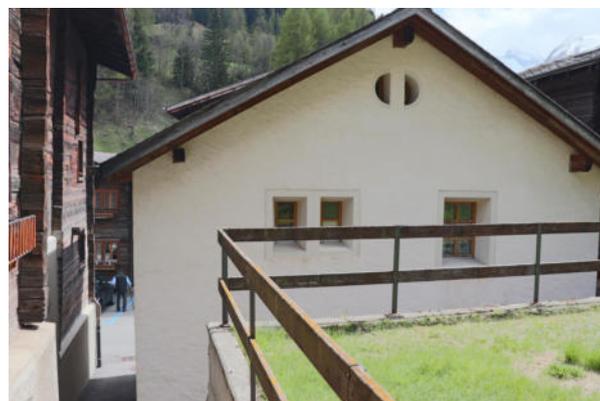
Fassaden West und Süd

Fassade Nord

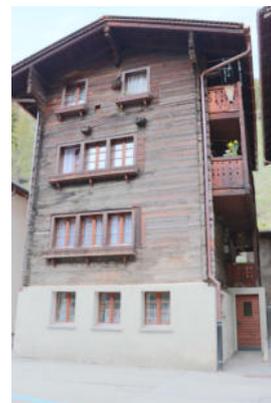
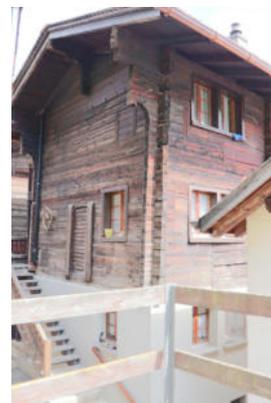
Fassaden Süd und Ost

Fassaden Nord und West

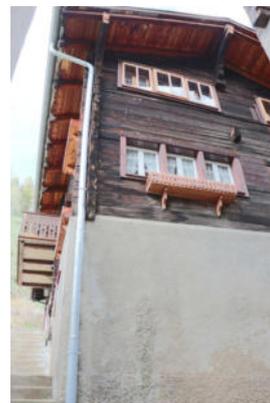
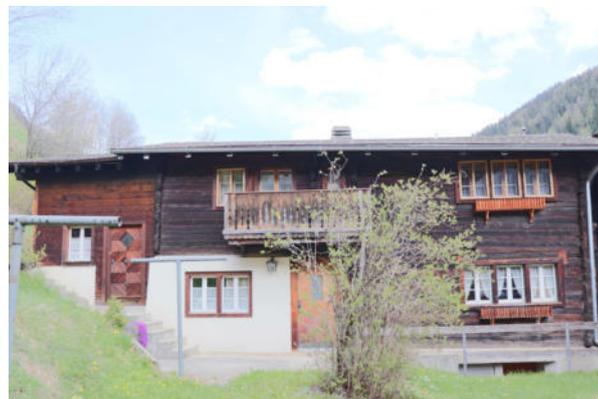
Fassaden West und Süd

Fassade West

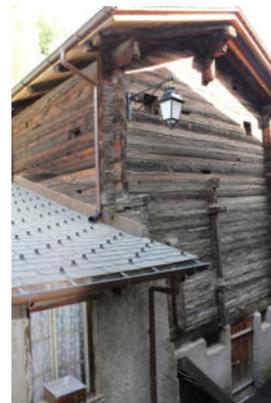
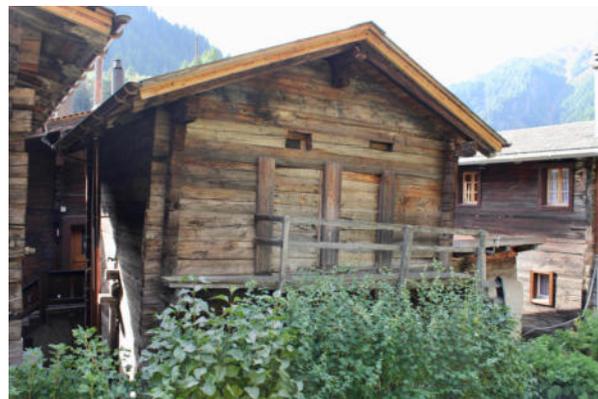
Stadel in der nördlichen Gebäudezeile Schmidigehischere. Kantholzblock über Sockel aus verputzter Bruchsteinmauer, Aussteifung des Mittelbaus mittels Holzlangen, oberstes Geschoss über Gebäudeecken, an der Rückwand Podest/Laube angebracht. Eingang ins Sockelgeschoss in der Frontseite, in den Oberbau an der Rückfront. Dachkonstruktion und Eindeckung erneuert. Das Gebäude in 2. Bauphase aufgestockt, neu unterkellert und um Anbau in Mauerwerk erweitert, im Anbau Keller und Kammer eingerichtet. Die traditionelle Bausubstanz ist in gutem Zustand. Das Gebäude ist Teil der nördlichsten und sehr dichten Bauzeile Schmidigehischere, die auf eine enge Gasse hin orientiert ist.

Fassaden West und Süd

Fassaden Ost und Nord

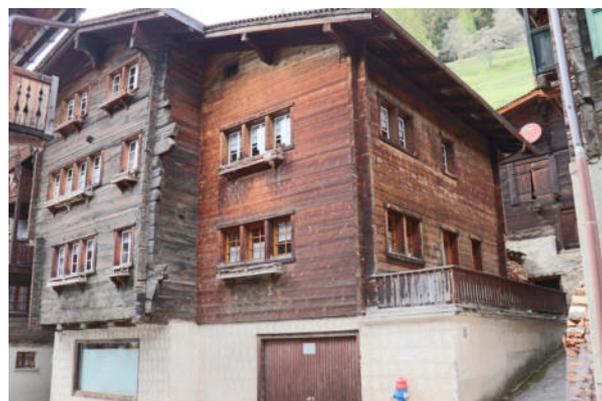
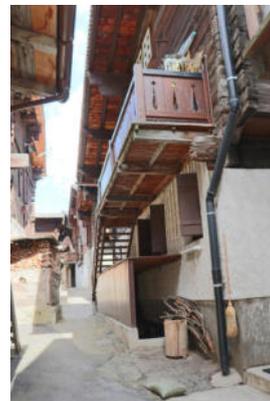
Fassaden Süd und Ost

Fassaden Nord und West

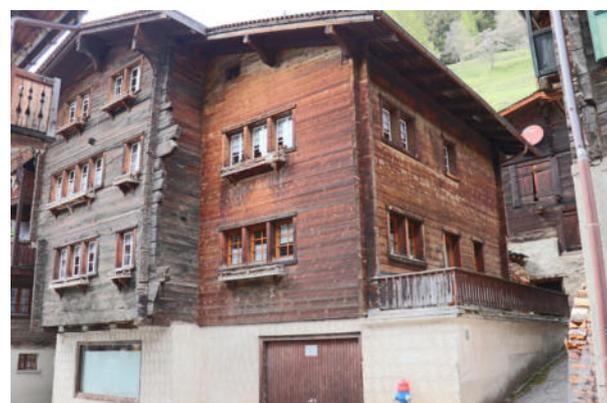
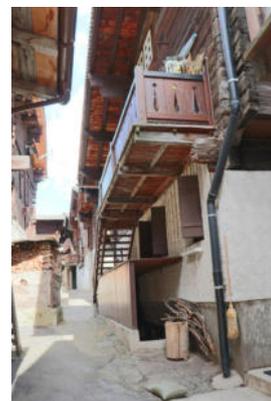
Fassaden Süd und Ost

Fassaden Nord und West

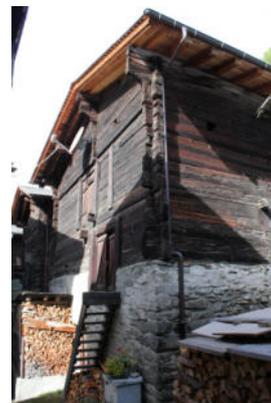
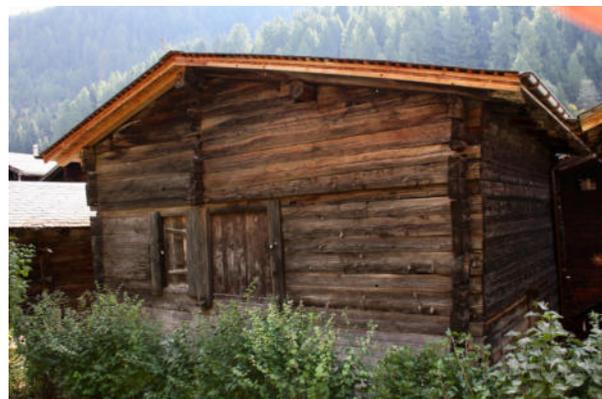
Ehemaliger Stadel, in 2. Bauphase aufgestockt, Sockel in Stall umgebaut. Kantholzblock über verputzter Bruchsteinmauer errichtet, Giebelfeld vorkragend, Aussteifung der Blockwände über Gebäudeecken, Giebelkonstruktion mit Firstgwätt. Eingänge in der Front- und Rückfassade, Dachkonstruktion erneuert, Eternitdach. Zierelemente: Pfettenkonsolen. Der Originalbau in 2. Bauphase aufgestockt, Oberbau erhöht und neu unterkellert mit zusätzlichem Eingang in der Frontseite. Die Bausubstanz ist insgesamt recht gut erhalten. Das Gebäude ist Teil der nördlichsten und äusserst dicht bebauten Gebäudezeile Schmidigehischere und ist auf eine schmale Gasse orientiert.

Fassaden Süd und Ost

Fassaden Nord und West

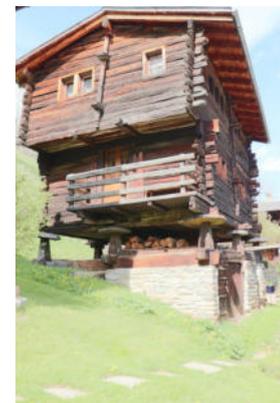
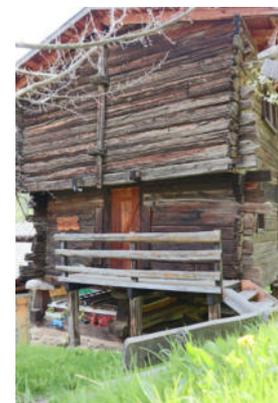
Fassaden West und Süd

Fassaden Ost und Nord

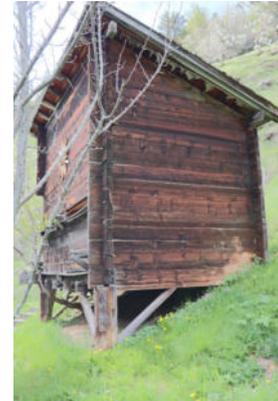
Fassaden Süd und Ost

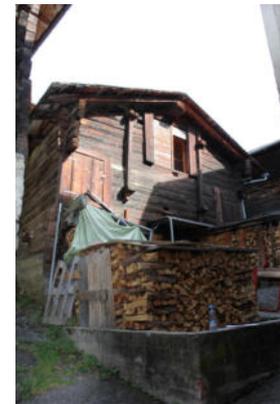
Stall-Scheune, nahezu im Originalzustand erhalten. Kantholzwürfel über niedriger Sockelmauer aus Bruchstein errichtet, Aussteifung des Blockwerks über Gebäudeecken, Firstkonstruktion mit Doppelzange, über dem Stallgeschoss Bindbalken eingefügt. Eingänge und Heutor in der Frontseite. In 2. Bauphase Dachkonstruktion erneuert, Eternitdach, an der Rückwand kleinen Bretteranbau mit Eingang angebracht. Das Gebäude insgesamt in recht gutem Zustand. Die Stall-Scheune ist Teil der dicht bebauten, nördlichsten Gebäudezeile Schmidgehischere und auf eine enge Gasse orientiert.

Fassaden West und Süd

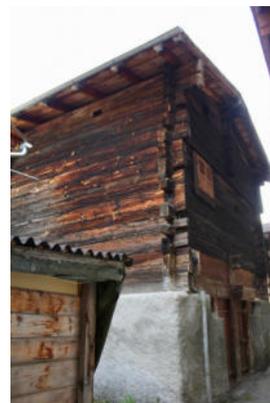
Fassaden West und Süd

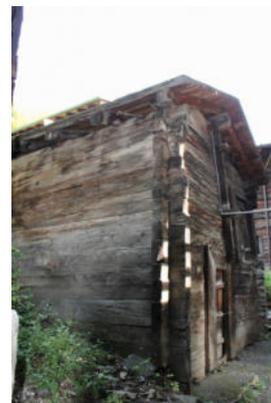
Fassaden West und Süd

Kleinvolumige Stall-Scheune, Blockwerk talseitig ebenerdig, teils über verputzter Bruchsteinmauer, Kantholzblock aus Wandhölzern mit unregelmässigen Gebäudeecken gefertigt, Aussteifung der Blockwände über Gebäudeecken, Giebelkonstruktion mit Zange, über dem Stallgeschoss Bindbalken eingefügt. Eingänge in der Hauptfassade, Heutor in der Rückfassade. Dachkonstruktion in 2. Bauphase erneuert, Eternitdach. Die Bausubstanz ist insgesamt recht gut erhalten. Die Stall-Scheune ist Teil der nördlichsten und äusserst dicht bebauten Gebäudezeile Schmidgehischere, auf eine enge Gasse ausgerichtet.

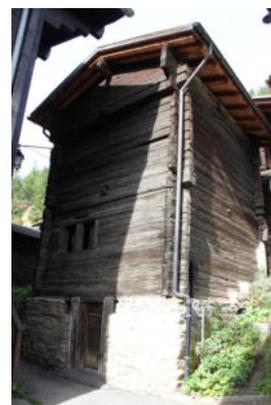
Fassaden Süd und Ost

Turmartiger Stadel aus sägerohren Wandhölzern gestrickt, über verputzter Bruchsteinmauer, Giebfeld und 1. Geschoss leicht vorkragend, Aussteifung über Gebäudeecken, über dem originalen Eingang schmaler Bindbalken eingefügt. Eingänge in der Frontseite, gekoppelte Zugänge über Podest in der Rückfront, Fenster im 1. Geschoss. Dachkonstruktion erneuert, Eternitdach. Das Gebäude in 2. Bauphase um ein Geschoss aufgestockt, neu unterkellert, Stadelplane entfernt, Keller und Kammer eingerichtet. Zierelemente: Pfettenkonsolen. Die Bausubstanz ist in recht gutem Zustand. Das Gebäude ist Teil der äusserst dicht bebauten nördlichsten Gebäudezeile Schmidgehischere, auf eine schmale Gasse hin orientiert.

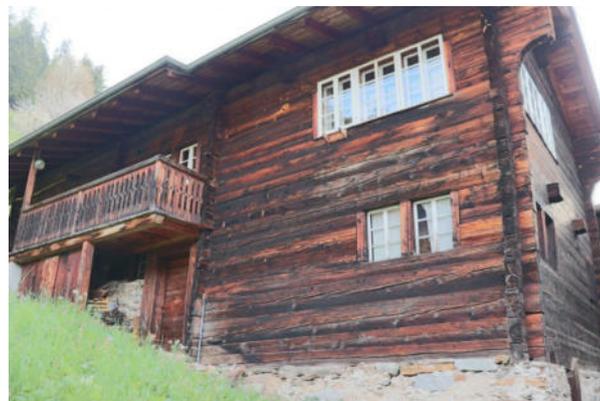
Fassaden West und Süd

Gebäudekomplex aus Wohn- und Nutzbaute am oberen Dorfrand, unmittelbar an zwei Nutzgebäuden angrenzend. Bruchstein-Mauersockel gefugt und gestuft. Zweigeschossiger Blockbau mit Rillenfries und etagenweiser unterschiedlicher Fenstergestaltung und Setzung. In nächster Bauphase aufgestockt und rückseitig erweitert. Entlang der Westseite mit Laubenerschliessung an das Obergeschoss auf einem Mauersockel. Ostseitiger Anbau eines Gebäudes mit Quergiebel, früher womöglich kleine Stall-Scheune. Diese als Wohnenerweiterung umgenutzt. Ebenfalls mit gefugtem Mauersockel und gemeinsamen Balkonkranz zu Wohnhaus auf Betonpfeiler gestützt. Mächtige, verzierte Dachpfetten des eternitgedeckten Kreuzdaches.

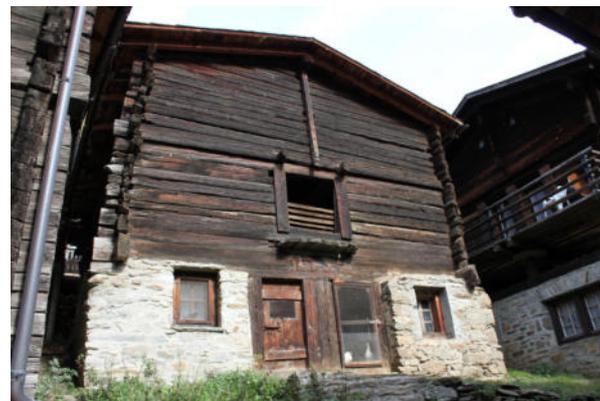
Hauptfassade Süd

Stadel aus Wandhölzern mit "wildem Gwätt" gestrickt über teils verputzter, teils gefugter Sockelmauer aus Bruchstein. Giebelfeld leicht vorkragend, Aussteifung über Gebäudeecken, Tenn in Firstrichtung eingefügt, über dem Eingang zwei schmale Bindbalken eingebaut. Eingänge in der Haupt- und Rückfront, Dachkonstruktion erneuert, Eternitdach. Das Gebäude in 2. Bauphase neu unterkellert, Stall mit zwei Eingängen und Fenster eingerichtet, Stadelplane entfernt. Das Gebäude ist im Bereich des Blockwerks sanierungsbedürftig. Der Stadel ist Teil der äusserst dicht bebauten nördlichsten Gebäudezeile Schmidgehischere, auf eine schmale Gasse orientiert.

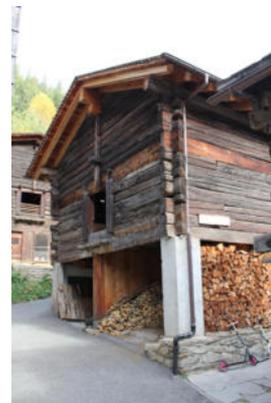
Fassaden West und Süd

Stadel aus sägerohren Wandhölzern gefertigt, über Betonpfosten, Bruchsteinmauer und verputzter Ziegelsteinmauer errichtet, Aussteifung des Blockwerks über Gebäudeecken, Tenn in Firstrichtung eingefügt, Firstkonstruktion mit Zange, ursprüngliche Eingänge in den Frontseiten, Dachkonstruktion erneuert, Eternitdach. Das Gebäude in 2. Bauphase neu unterkellert, offener Unterstand (Holzlager), einzelne Wandhölzer ersetzt. Die Bausubstanz ist insgesamt in gutem Zustand. Das Gebäude ist Teil der äusserst dicht bebauten nördlichsten Gebäudezeile Schmidigehischere und ist am Kreuzungspunkt von zwei engen Dorfgassen positioniert.

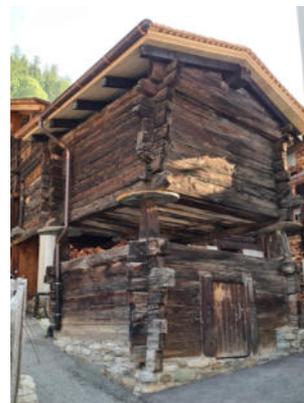
Fassaden Süd und West

Kleinvolumiger Speicher, im Originalzustand erhalten. Blockwerk aus sägerohren Wandhölzern mit unregelmässige Gebäudeecken gefertigt. Unterbau aus Kantholzkasten über renovierter, neu gefugter Bruchsteinmauer bestehend, Oberbau auf 4 Stadelpläne gesetzt, Giebfeld leicht vorkragend, Aussteifung des Blockwerks über Gebäudeecken. Die Dachkonstruktion und die Eindeckung 2022 erneuert, Dachhaut aus Schindeln. Bausubstanz in gutem Zustand. Das Gebäude ist Teil der dicht bebauten nördlichsten Gebäudezeile Schmidgehischere, auf den Dorfplatz hin orientiert.

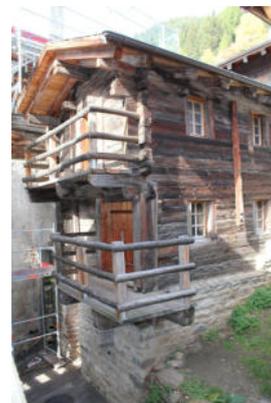
Fassaden Süd und Ost

Ehemaliger Stadel / Speicher, Ober- und Unterbau umgebaut. Blockwerk aus Waldhölzern mit "widem Gwätt" konstruiert über Sockel aus gefugter Bruchsteinmauer, Aussteifung der Blockwände mittels Holzzangen, Eingänge ursprünglich in der Hauptfassade ausgespart. Dachkonstruktion erneuert, Eternitdach. Das Gebäude in 2. Bauphase neu unterkellert mit neuem Zugang und Fenster, im Oberbau Balkons angebracht, neue Zugänge ausgespart, in den Trauffassaden Fenster in symmetrischer Anordnung neu ausgebrochen. Die Bausubstanz ist in gutem Zustand, durch den Umbau ist der ursprüngliche Charakter der Baute kaum noch zu erkennen. Das Gebäude ist Teil eines dicht bebauten Ortsteils von Schmidgehischere, unmittelbar an das Schulhaus angrenzend.

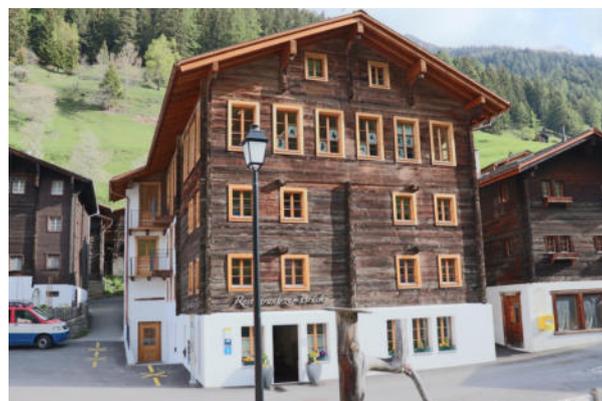
Fassaden West und Süd

ISOS Einzelelement E 1.0.4 Schul- und Gemeindehaus, im Erdgeschoss Dorfwirtschaft, grosser Blockbau in markanter Lage bei der Brücke, Erhaltungsziel : « A » d. h. integraler Erhalt der Substanz; Abbruchverbot.

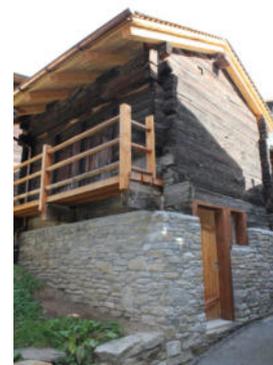
Ehemaliger Stadel/Speicher aus sägerohem Blockwerk gefertigt über gefugter Sockelmauer aus Bruchstein, Aussteifung der Blockwände über Gebäudeecken, gekoppelter Eingang in der Traufseite über Podest, Dachkonstruktion erneuert, Eternitdach. Das Gebäude in 2. Bauphase neu unterkellert (gefugte Bruchsteinmauer), Eingang und Fenster ausgespart, im Oberbau Podest ersetzt und mit Geländer versehen. Bausubstanz insgesamt in gutem Zustand, aufgrund des Umbaus ist der ursprüngliche Gebäudecharakter nur noch schwer zu erkennen. Das Gebäude ist Teil des sehr dicht bebauten Ortsteils um das Schulhaus, auf eine schmale Gasse ausgerichtet.

Fassaden West und Süd

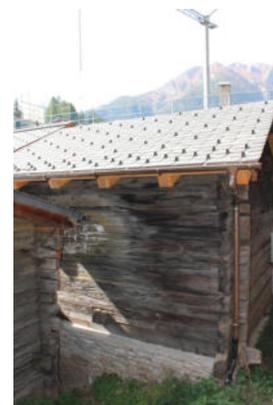
Fassaden Ost und Nord

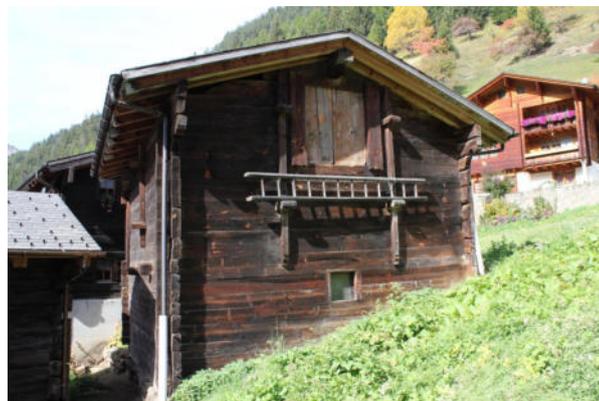
Quer zur Hauptfirstrichtung ausgerichtete Stall-Scheune, nahezu vollständig aus Wandhölzern konstruiert, talseitig über niedriger Bruchsteinmauer, bergseits in den Hang eingelassen. Aussteifung der Blockwände mittels Zangen in Holzkloben, über dem Stallgeschoss Bindbalken quer zur Firstrichtung eingesetzt. Eingänge in der Hauptfassade, Heutor in der Rückfront. Dachkonstruktion in 2. Bauphase erneuert, Eternitdach. Zierelemente: Pfettenkonsolen, Sturzbalken und Seitenpfosten der Eingänge verziert. Die Bausubstanz ist insgesamt in recht gutem Zustand, die Sockelmauer ist sanierungsbedürftig. Das Gebäude ist Teil des dicht bebauten Ortsteils um das Schulhaus, längs einer Gasse positioniert.

Fassaden Süd und Ost

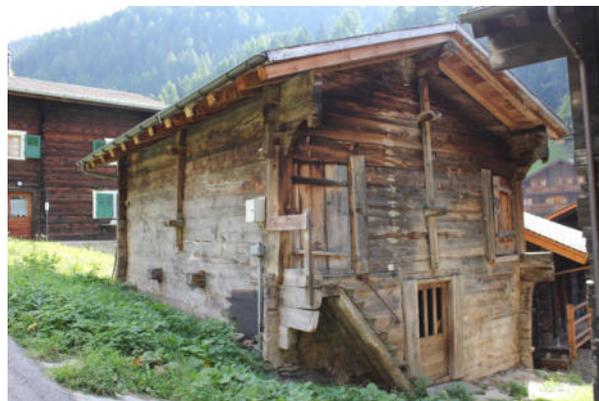
Fassaden Nord und West

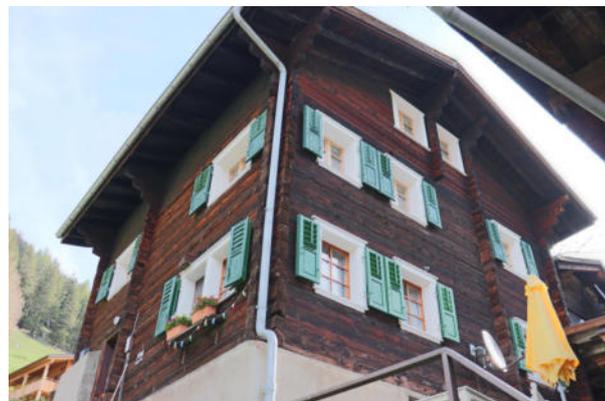
Fassaden West und Süd

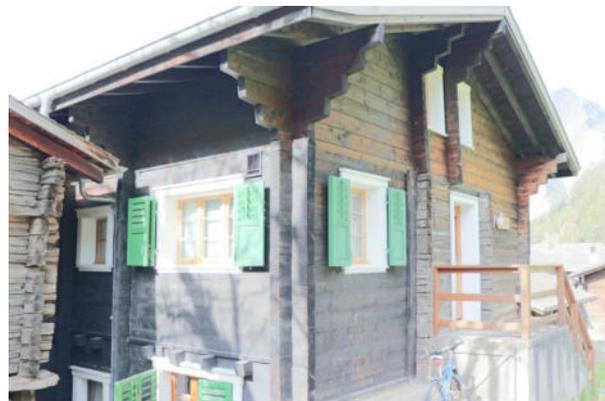
Fassaden Ost und Nord

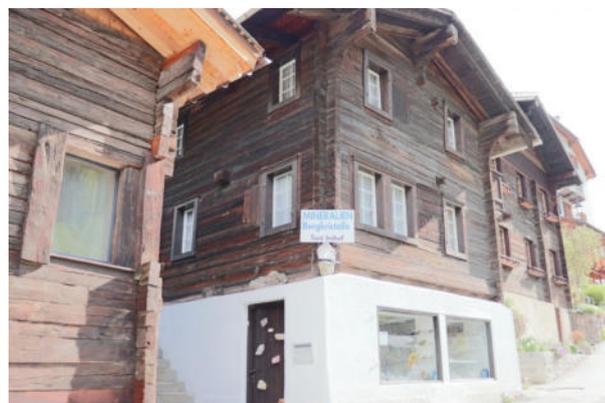
Fassaden West und Süd

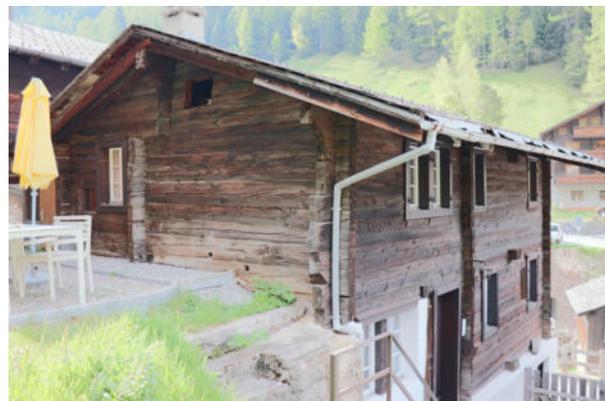
Fassaden Nord und West

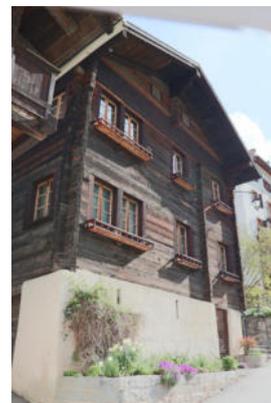
Fassaden West und Süd

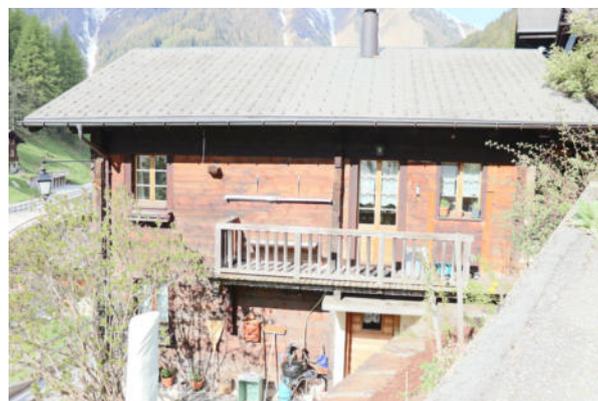
Fassade Ost

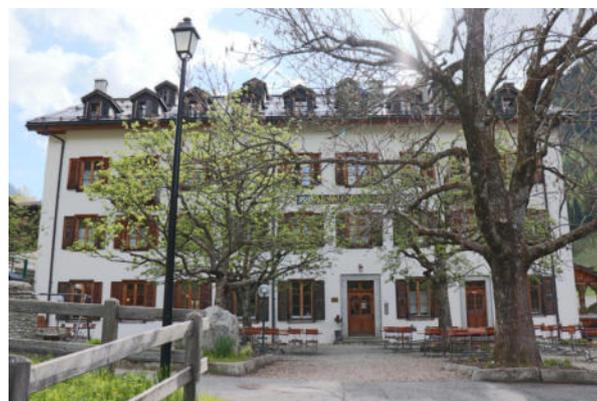
Am östlichen Dorfrand gelegen, überragt das Hotel Ofenhorn das historische Dorf Schmidgéhischere. Der Steinbau über längsrechteckigem Grundriss u. im Westen mit grosszügiger Gartenterrasse mit Kiesboden u. Bäumen ist 9 Fensterachsen lang und 3 breit. Er zählt ein im Süden ganz u. im Osten teilweise freistehendes Untergeschoss, darüber 3 Geschosse und 2 Dachgeschosse unter Satteldach (mit Falzblechdeckung, Krüppelwalm im Süden u. Giebellukkarnen). Im Norden steht bis auf Höhe des EG ein quergestellter Betonanbau mit Spielplatz auf dem Flachdach. Die in regelmässigen Achsen angeordneten Rechteckfenster mit Holzrahmen sind mit Läden versehen. Das 2. Stockwerk (West-, Ost- und Südseite) und das 3. Stockwerk (Nordseite) sind zum Teil mit Balkontüren u. kleinen Balkonen (mit Holzboden und -konsolen und Eisengeländer) ausgestattet. Auf der Südseite ist auf Höhe des EG eine Holzveranda mit Pultdach angebaut. Auf der Westseite führen 2 Rundtreppen (2. und 4. Achse v. Süden) u. auf der Ostseite eine Rundtreppe (4. Achse v. Süden) jeweils über eine Rechtecktür mit Steinrahmen und Holzflügeln mit Glaseinsätzen ins Innere. Die Geschosse sind im Inneren durch einen Mittelgang in eine Ost- und in eine Westhälfte gegliedert. Das UG birgt Nasszellen sowie Keller- u. Küchenräume. Das EG birgt in der südlichen Hälfte ein Restaurant aus der Nachkriegszeit («Walliser Stube») mit Brusttäfeln; neu gestaltete Empfangs-, Bar- und Speisebereiche, in der Formensprache des ausgehenden 19. Jh.; im Osten (4. Achse v. Süden) das Treppenhaus. Der Mittelkorridor führt im Norden in einen grossen Speisesaal («Salle à manger»), der die ganze Gebäudebreite einnimmt u. mit auf historischen Maschinen nachgedruckter Rosentapete u. an der Decke und in den Fensterlaibungen freigelegtem Maldekor ausgestattet ist. Im Südwesten grenzt ein kleiner Saal («Petite salle») an den Speisesaal. Identische zweiflügelige historische Holztüren mit Glaseinsätzen führen auf die Veranda, in das Treppenhaus u. in den Speisesaal. Die Gästezimmer im 1. und im 2. Stockwerk sowie im ersten Dachgeschoss sind teilweise mit modernen Nasszellen ausgestattet. Die Decken u. die Wände sind mit Maldekor und mit Tapeten in der Art des ausgehenden 19. Jh. geziert, teilweise nach Referenzen aus Sonderschnitten. Die Korridore u. das Treppenhaus sind mit wiederentdecktem u. restauriertem o. nachempfundenem Maldekor des 19. Jh. geziert. Im Treppenhaus sind die Natursteintritte restauriert u. teilweise ersetzt, der Handlauf erhöht. Nördlich des Treppenhauses ist ein moderner Liftschacht eingebaut. Die ursprünglichen Holzböden sind auf allen Geschossen grösstenteils erhalten. Das historische Mobiliar wurde restauriert u. ergänzt. Der schlichte Hotelbau mit grosszügiger Gartenterrasse prägt das Ortsbild von Schmidgéhischere u. des Binntals entschieden mit. Der imposante Steinbau setzt sich von den anderen in Mischbauweise errichteten Gebäuden des Tals ab und ist wichtiger Zeuge der touristischen Entwicklung des letzten V. des 19. Jh. im Binntal und im Wallis. Die historische Substanz (darunter ein Grossteil der Holzböden, mehrere Türen u. ein Teil des Maldekors) ist zum Teil erhalten, zum Teil nachempfunden.

Fassade West

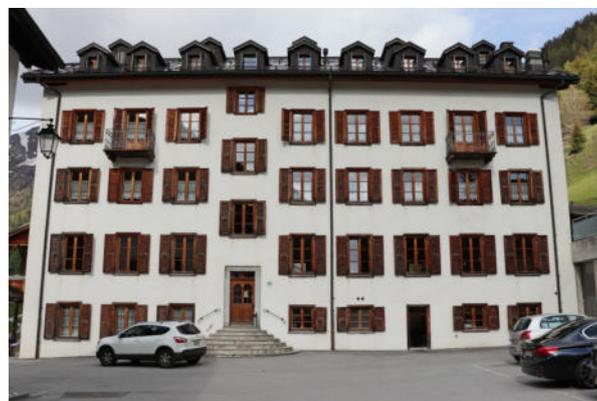
Fassade Ost

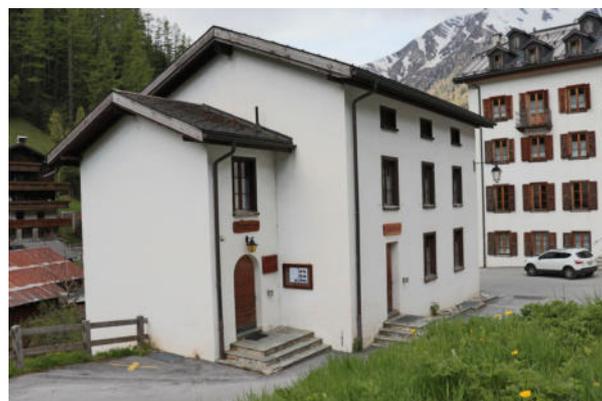
Schmaler, dreigeschossiger Mauerbau am östlichen Dorfrand, traufständig ans Binnaufer gesetzt, als Gemeindesaal und Regionalmuseum genutzt. Der rechteckige Grundriss ist an der Rückseite um einen zurückspringenden und in der Dachform gestaffelten Annexbau, der das Treppenhaus aufnimmt, erweitert. Die Gebäudehülle ist vollständig aus hell verputztem Mauerwerk konstruiert, das in seiner originalen Substanz erhalten ist. Die Gebäudeerschliessung erfolgt über die Traufseite vom Parkplatz her mit einem hochrechteckigen Eingang in den Gemeindesaal und einem Rundbogen-Zugang in den Museumstrakt. Die vollständig erneuerten Innenräume werden durch ein streng rhythmisiertes Fensterraster regelmässig belichtet, im Dachgeschoss wird dieses Raster durch stark verkleinerte Fensterformate variiert. An der Frontseite sind zwei kleine Balkone, am französischen Balkontyp orientiert, auf verzierten Pfettenkonsolen montiert. Die Dachkonstruktion stammt aus der jüngsten Bauphase, Eindeckung mit Eternit.

Fassaden Ost und Nord

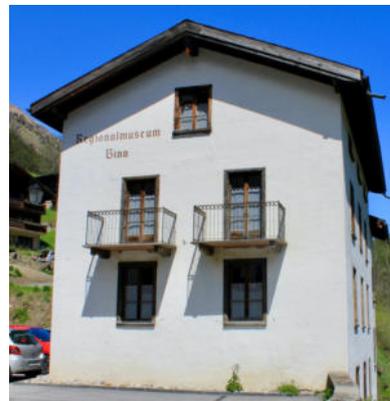
Fassaden Süd und West

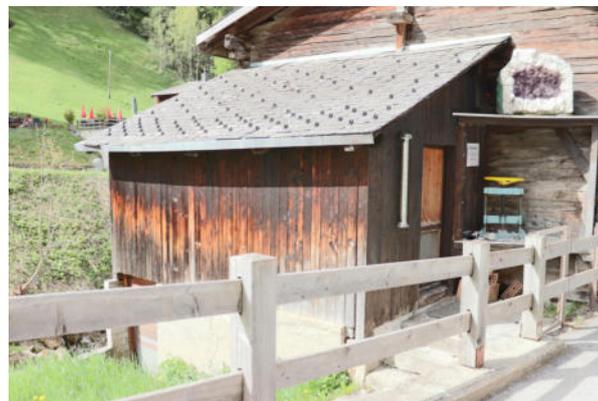
Anbau an die Nutzbauten (Inventarnummer 93) unterhalb der Dorfgasse am östlichen Rand des alten Dorfkerns. Ziegelbau im Sockel verputzt, oberer Teil mit Holz eingefasst und eigenem eternitgedecktem Pultdach.

Fassaden Ost und Nord

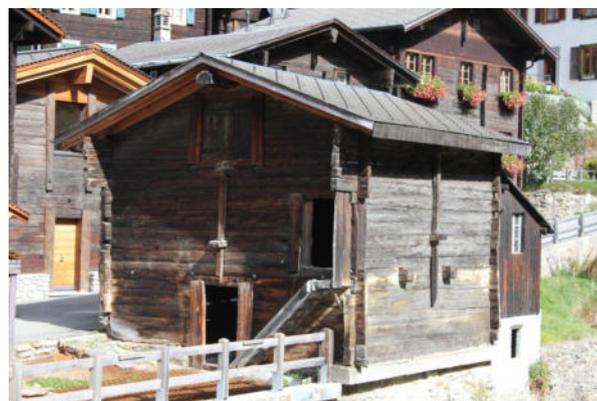
Stall-Scheune im Originalzustand. Kantholzblock über einem schmalen Band aus Ziegelsteinmauer und talseitiger Stützmauer aus Bruchsteinen errichtet. Aussteifung der Blockwände mittels Zangen in Holzkloben, über dem Stallgeschoss Bindbalken quer zur Firstrichtung eingebaut, Eingänge und Heutor in der Frontseite. Dachkonstruktion erneuert, Eindeckung mit Eternit. Sockelmauer in 2. Bauphase erneuert, verputzte Ziegelsteinmauer, Wandhölzer des Stallgeschosses vermutlich bereits in früherer Renovierungsphase ersetzt. In jüngerer Vergangenheit an der Rückfassade Anbau mit Pultdach angebracht, der Anbau aus Brettern über Ziegelsteinmauer konstruiert, mit Eingang und Fenster. Die traditionelle Bausubstanz ist insgesamt recht gut erhalten, sanierungsbedürftig sind die Fussbalken, der Anbau an der Rückfassade muss allerdings als Störelement beurteilt werden. Die Stall-Scheune ist als Einzelgebäude quer zur Hauptfirstrichtung am Binnufer positioniert und auf den Dorfplatz ausgerichtet.

Fassaden West und Süd

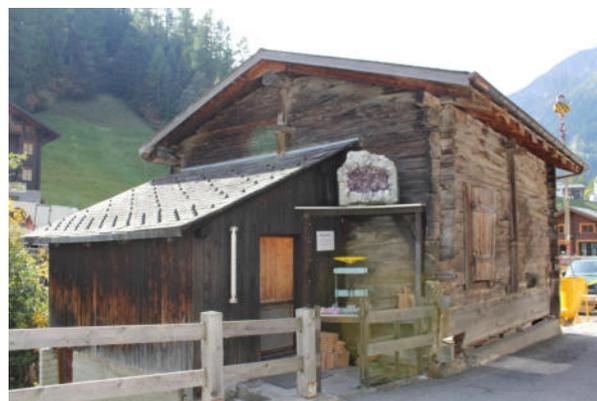
Der an der Rückfassade angefügte Bretteranbau bildet nicht Bestandteil des klassierten Objekts und wird als Störelement gewertet. Ergänzend zu den Erhaltungszielen der Klassierungsstufe ist im Rahmen von baulichen Massnahmen am klassierten Gebäude der Rückbau des Störelements anzustreben.

Fassaden Ost und Nord

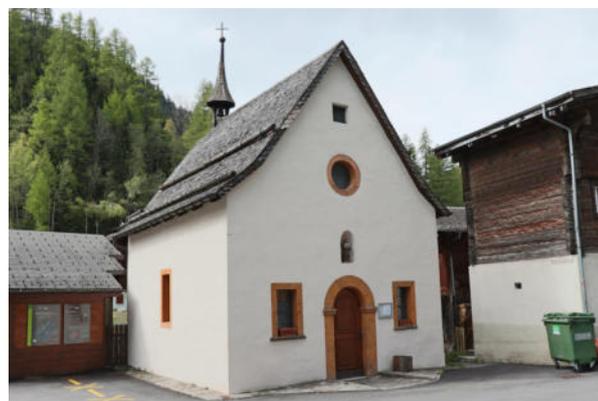
Fassaden Ost und Nord

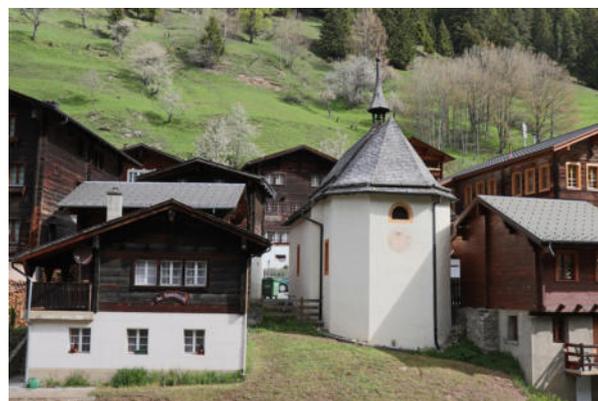
Fassaden West und Süd

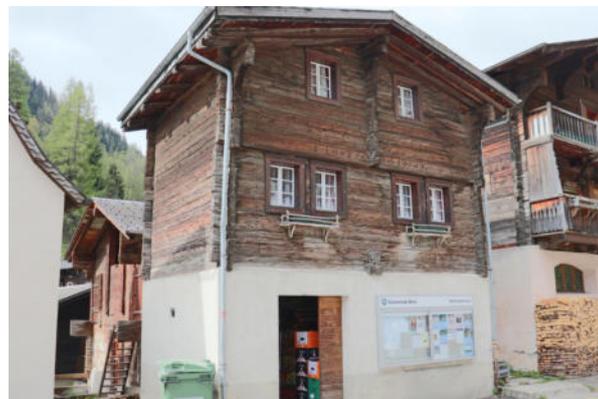
Fassaden Ost und Nord

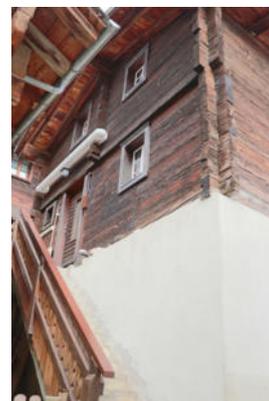
Fassaden Süd und Ost

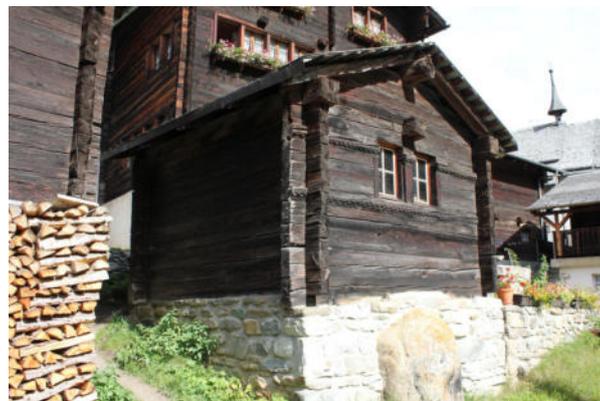
Kleinvolumiger Speicher mit sehr sorgfältig gestalteter Hauptfassade. Der eingeschossige Kantholzwürfel über erneuerter, gefugter Bruchsteinmauer, Aussteifung der Blockwände über Gebäudeecken, im Giebfeld Bindbalken parallel zur Firstrichtung eingesetzt. In der Frontseite doppelteiliges Fenster, Eingang in der Rückfassade. Eindeckung erneuert, Dachhaut aus Eternit. Zierelemente: Fries an Balken der Hauptfassade. In 2. Bauphase Unterbau erneuert, Stadelplane vermutlich entfernt, Teil des Giebfeldes in der Rückfassade abgebaut. Die traditionelle Bausubstanz ist insgesamt in gutem Zustand. Das Gebäude bildet den südlichen Siedlungsrand Schmidgehischere und ist entlang einer sehr schmalen Gasse positioniert.

Fassaden West und Süd

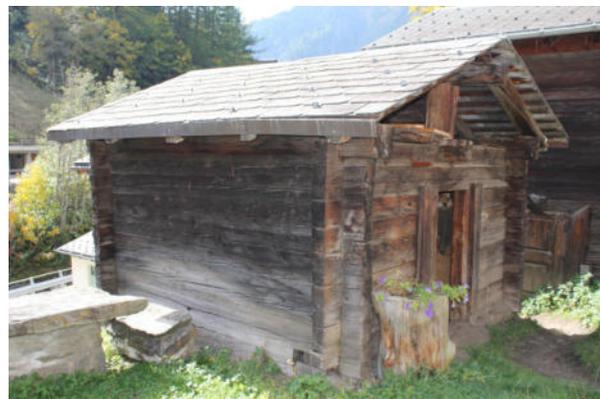
Fassaden Ost und Nord

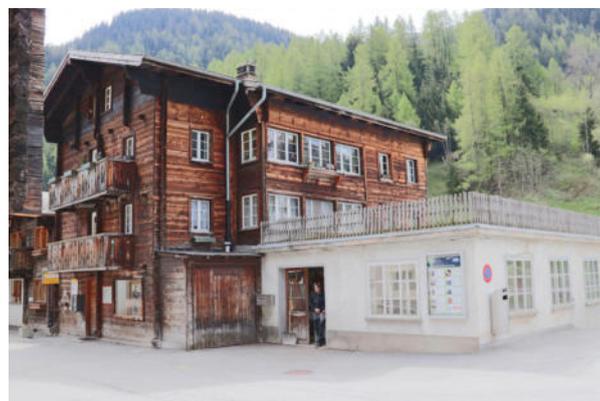
Fassaden Nord und West

Mächtiger Gebäudekomplex an platzartiger Dorfgasse, zusammengesetzt aus Wohnbau und Schreinerei. Westseitige eingeschossiger Werkstatt-Anbau, Massivbau mit hellem Anstrich und im Volumen dem Hauptgebäude entsprechend. Flachdach mit Terrassennutzung. Werkstatt im Massivbau von untergeordneter Bedeutung, ohne baukulturellen Interesse.

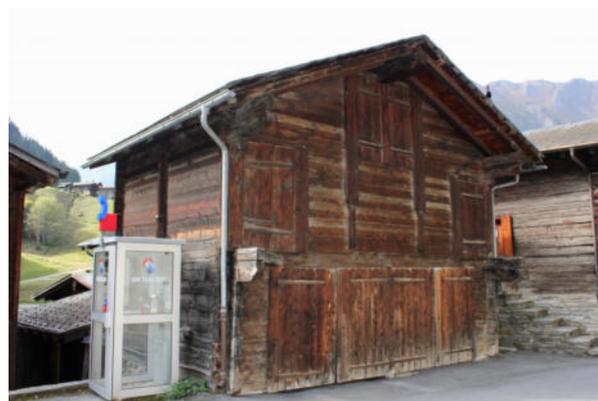
Fassaden Ost und Nord

Stattliche Stall-Scheune aus gehobelten Wandhölzern gefertigt, Blockwerk über niedrigen Sockel aus Bruchsteinen errichtet, Aussteifung der Wände mittels Zangen und Metallprofilen. Eingänge in die Scheune in der Rückfront, Heutor im Giebelfeld, Stalleingang durch zwei Garagentore ersetzt. Eindeckung mit Eternit. Das Gebäude ist insgesamt in gutem Zustand. Die Stall-Scheune ist Teil der Nutzbautengruppe Ze Stadle, eines innerhalb des örtlichen Baubestandes bedeutenden Ensembles.

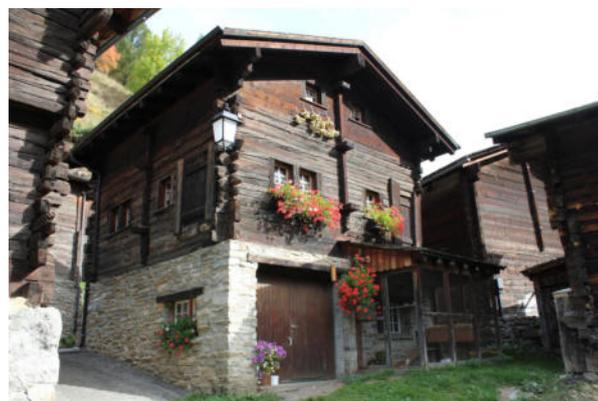
Fassaden West und Süd

Ehemalige Stall-Scheune in Atelier und Garage / Werkstatt umgebaut, traditionelle Bausubstanz mit Wandhölzern mit "wildem Gwätt" im Mittelteil des Gebäudes beibehalten, Giebfeld aufgestockt, Sockel mit gefugtem Bruchsteinmauerwerk neu aufgemauert und erhöht. Neuer Eingang in Oberbau über Aussentreppe. Oberbau mit zahlreichen einfachen und doppelteiligen Fenstern belichtet. Neues Garagentor und zusätzliche Fenster im Sockelgeschoss sowie Anbau (Hühnerstall) in Leichtbauweise. Dachkonstruktion und Eindeckung erneuert, Eternitdach. Die vorgenommenen Um- und Ausbauten bewirken recht starke Abweichungen von der ursprünglichen Gebäudetypologie. Die Stall-Scheune ist Teil der Nutzbautengruppe Ze Stadle, eines innerhalb des örtlichen Baubestandes bedeutenden Ensembles.

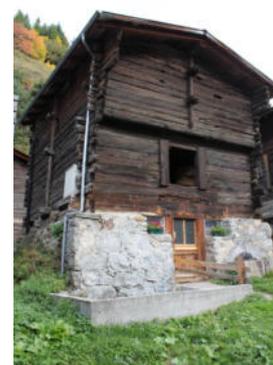
Fassaden West und Süd

Stättlicher Stadel, Oberbau in Originalzustand, Unterbau verändert, Kleintierstall eingerichtet. Kantonholzblock aus Wandhölzern mit unregelmässigen Gebäudeecken, Oberbau vorkragend, Aussteifung der Wände mittels Holzzangen. Über den Eingängen Bindbalken eingefügt, Eingänge in den Frontseiten in Gebäudeachse, Fussbalken des Blockwerks in späterer Bauphase ersetzt. Untergeschoss in 2. Bauphase neu aufgemauert, rohe Bruchsteinmauer, teils verputzt, darin Eingang und zwei Fenster ausgespart. Dachkonstruktion und Eindeckung erneuert, Eternitdach. Die Bausubstanz ist recht gut erhalten. Die Stall-Scheune ist Teil der Nutzbautengruppe Ze Stadle, eines innerhalb des örtlichen Baubestandes bedeutenden Ensembles.

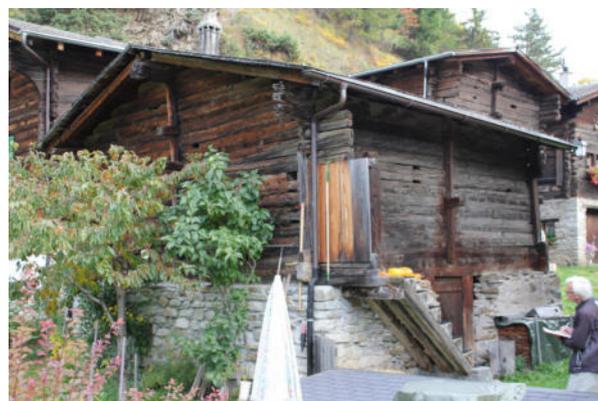
Fassaden West und Süd

Ortsübliche Stall-Scheune, Kantholzblock über eingeschossiger Sockelmauer aus Bruchstein, teils verputzt, Aussteifung des Blockwerks über Holzzangen in Kloben, über dem Stallgeschoss Bindbalken parallel zur First eingefügt, Eingänge in Stall und Scheune in der Traufseite und der Rückfassade, Eindeckung erneuert, Eternitdach. In 2. Bauphase Teile des Blockwerks und der Sockelmauer ersetzt, das Gebäude ist insgesamt in recht gutem Zustand. Die Stall-Scheune ist Teil der Nutzbautengruppe Ze Stadle, eines innerhalb des örtlichen Baubestandes bedeutenden Ensembles.

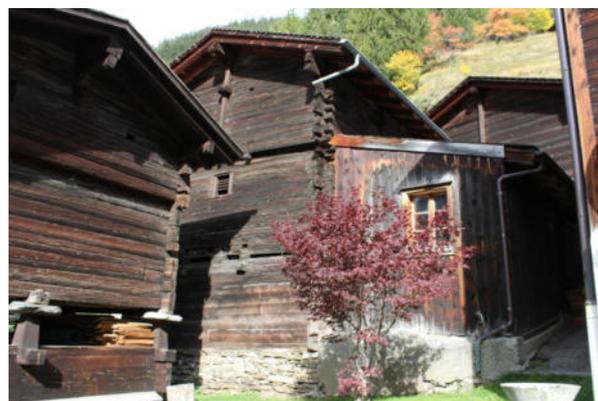
Fassaden Süd und Ost

Grossvolumiger Stadel aus Blockwerk mit unregelmässigen Gebäudeecken gefertigt über gestufter Sockelmauer aus Bruchstein, Oberbau ursprünglich auf Stadelplane aufgesetzt, diese inzwischen entfernt. Giebelfeld auf beiden Seiten leicht vorkragend, Aussteifung der Wände mittels Holzzangen, Eingänge in der Trauf- und Hauptfassade, kleines Fenster in der Schauseite Süd. Dachkonstruktion und Eindeckung erneuert, Eternitdach. In 2. Bauphase im Sockelgeschoss Stall eingerichtet, Stadelplane entfernt, Teile des Blockwerks ersetzt. An der Traufseite Bretteranbau über Betonmauer hinzugefügt. Die traditionelle Bausubstanz ist recht gut erhalten, sanierungsbedürftig ist vor allem die Sockelmauer. Der Stadel ist Teil der Nutzbautengruppe Ze Stadle, die innerhalb des örtlichen Baubestandes ein bedeutendes Ensemble bildet.

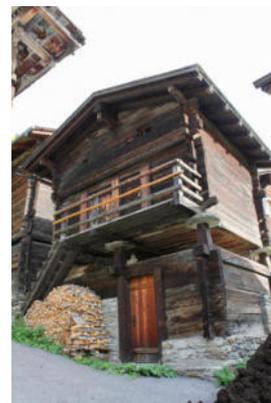
Fassaden West und Süd

Zweigeschossiger Speicher, Unterbau Kantholzkasten über gestufter Bruchsteinmauer errichtet, Oberbau auf Planen aufgesetzt, Giebelfeld leicht vorkragend, Aussteifung der Blockwände über Gebäudeecken, Eingänge in der Hauptfassade, Obergeschoss über Treppe und Laube erschlossen. Dachkonstruktion und Eindeckung (Schindeldach) erneuert. Das Gebäude wurde in jüngerer Vergangenheit sorgfältig renoviert (Sockelmauer, Plane, Eingänge, Laube und Dachkonstruktion) und befindet sich in gutem Zustand. Der Speicher ist Teil der Nutzbautengruppe Ze Stadle, die sich hier auf einen kleinen Platz hin öffnet.

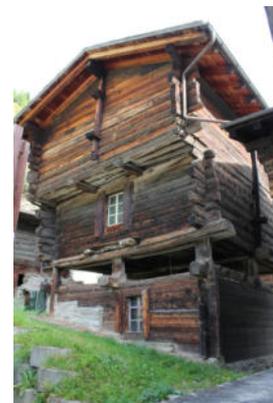
Fassaden West und Süd

«Am westlichen Dorfe, 'ze Stadle', vereinigen sich stattliche Stadel und einige Heuställe zum eindrucklichsten Nutzbautenquartier des Untergoms.» (RUPPEN 1979)
 Stattlicher Stadelbau, Kantholzblock, teils aus Wandhölzern mit unregelmässigen Gebäudeecken gefertigt, über niedriger Sockelmauer, bergseits ins Terrain eingelassen. Oberbau auf Stadelplanen errichtet, beide Giebfelder vorkragend, an der Hauptfassade Podest mit Rücksprung, Stadelstenn in Firstrichtung eingebaut, Aussteifung der Blockwände mit Zangen in Holzkloben. Unterbau, Giebfeld und Dachkonstruktion in 2. Bauphase erneuert, Unterbau aus gehobelten Flecklingen über sorgfältig gefugter und gestufter Bruchsteinmauer. Die Bausubstanz ist insgesamt recht gut erhalten. Der Stadel ist Teil der Nutzbautengruppe Ze Stadle und ist eines der markantesten Gebäude dieser Gruppe, die hier um einen kleinen Platz (Grünfläche) angeordnet ist.
 «[Der Stadel] ist an sich ein rohes Gebäude, ist er doch teilweise aus wiederverwendeten Hälblingen errichtet. Er beeindruckt aber durch seine urtümliche Monumentalität; ferner zeigt er die für Binn charakteristische Konstruktion mit Hälblingen auf bretterartigen Beinen anstelle der üblichen 'Stadelplane' beispielhaft.» (RUPPEN 1980)

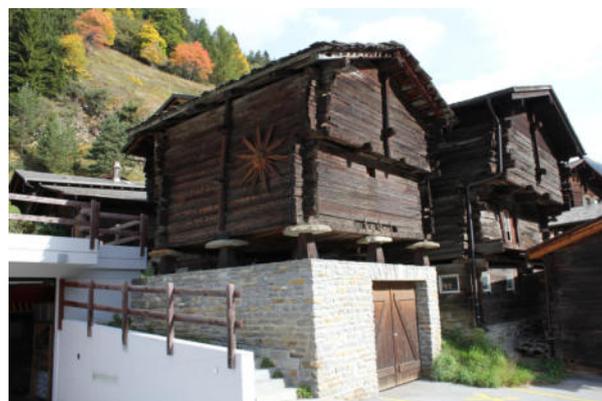
Fassaden West und Süd

Traditioneller Stadel-Oberbau auf neuer Garage platziert. Kantholzwürfel aus Wandhölzern mit unregelmässigen Gebäudeecken auf Holzstützeln und Steinplatten errichtet, Aussteifung der Wände mittels Zangen in Kloben, Giebelfeld leicht vorkragend, über dem Eingang zwei schmale Bindbalken eingefügt, Stadelstern in Firstrichtung eingebaut, Eingang in Oberbau in der Rückfassade. Eindeckung mit Schindeln, Dachkonstruktion und Dachhaut sanierungsbedürftig, Blockwerk in recht gutem Zustand. In 2. Bauphase Stadel-Unterbau durch Garage ersetzt, nahezu quadratischer Mauerblock aus gefugten Bruchsteinen, Garagentor in der Frontseite. Das Gebäude ist Teil der Nutzbautengruppe Ze Stadle und bildet den westlichen Siedlungsrand dieses Ensembles.

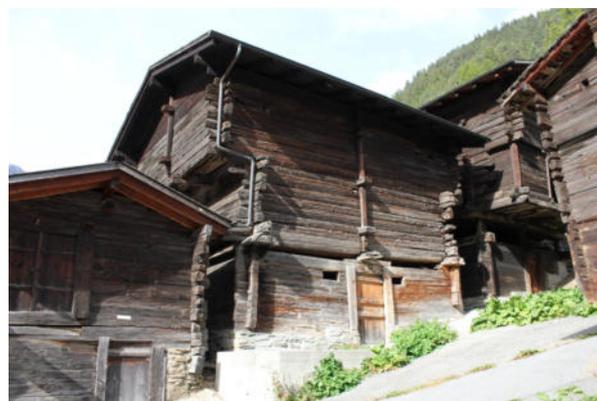
Fassaden Süd und Ost

«Am westlichen Dorfe, 'ze Stadle', vereinigen sich stattliche Stadel und einige Heuställe zum eindrucklichsten Nutzbautenquartier des Untergoms.» (RUPPEN 1979)
Grossvolumiger Stadel, Blockwerk aus Wandhölzern mit unregelmässigen Gebäudeecken über Sockel aus roher Bruchsteinmauer, Aussteifung der Wände mittels Zangen in Kloben, Giebfelder vorkragend, Stadeltern in Firstrichtung, Zugänge in der Rückfassade (Oberbau) und in der Traufseite (Unterbau). Dachkonstruktion und Eindeckung erneuert, Schindeldach. Das Gebäude in 2. Bauphase im Giebfeld aufgestockt, Stadelplane entfernt und Unterbau in Stall umgebaut, Bruchsteinmauer renoviert, neu gefugt und gestuft, Wandhölzer teilweise ersetzt. Teile des Blockwerk-Oberbaus sind sanierungsbedürftig. Der Stadel ist Teil der Nutzbautengruppe Ze Stadle und liegt innerhalb eines äusserst dicht bebauten Bereichs dieses Ensembles.
«Die mächtigen Hälblinge, die als Schwellen den Fussrahmen des Oberbaus bilden, lassen deutlich erkennen, dass dieser Stadel zum [...] seltenen Typ der Binner Variante gehört, bei dem der Oberbau nicht auf den üblichen 'Mäuseplatten' ruht, sondern unmittelbar von balkenartigen Beinen unter dem Schwellenkranz getragen wird. Dieser Stadel tritt für den Anblick von der Gegentalseite noch mehr in Erscheinung [als der Stadel auf Parzelle Nr. 74], weil sein hochragender Giebel zur Binna gerichtet ist. Er ist daher für diese ausserordentlichste Nutzbautengruppe des Untergoms von besonderer Wichtigkeit.» (RUPPEN 1981)

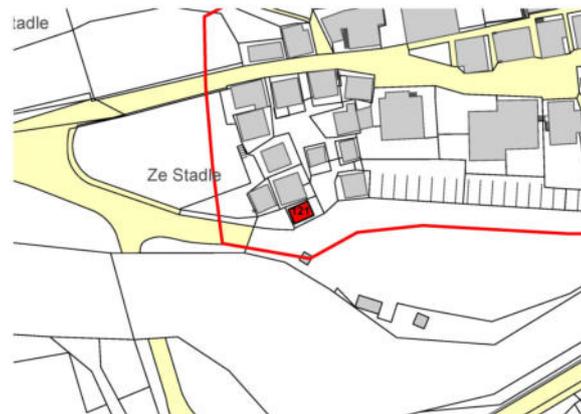
Kleinvolmiger Stadel/Speicher, quer zur Hauptfirstrichtung gesetzt. Kantholzwürfel aus Wandhölzern mit unregelmässigen Gebäudeecken über gestufter Sockelmauer aus Bruchsteinen. Aussteifung des Bockwerks über Gebäudeecken, über dem Untergeschoss Bindbalken quer zur Firstrichtung eingebaut, Zugänge zu beiden Geschossen in der Hauptfassade, die anderen Fassaden völlig geschlossen. Dachkonstruktion und Eindeckung erneuert, Eternitdach. In 2. Bauphase Stadelplane und Stadeltenn entfernt, Sockelmauer renoviert, abgesehen von einem Fussbalken in der Hauptfassade insgesamt guter Zustand. Der Stadel ist Teil der Nutzbautengruppe Ze Stadle und bildet den Abschluss des Ensembles gegen die Strasse hin.

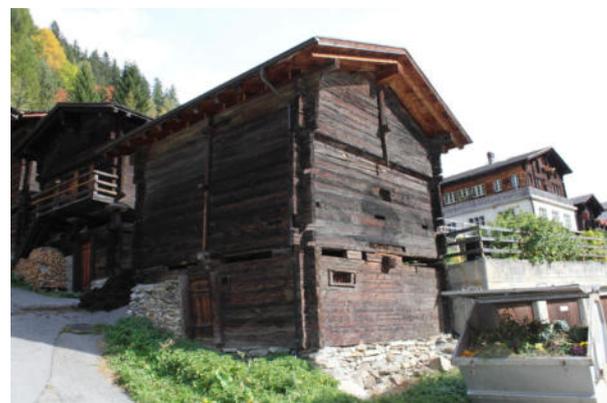
Fassaden West und Süd

Ortstypischer Stadel, Blockwerk über gestufter Bruchsteinmauer, Aussteifung der Wände mittels Zangen in Kloben, Giebfeld leicht vorkragend, Stadeltern in Firstrichtung, Eingang in den Unterbau in der Traufseite, in den Oberbau in der Rückfassade. Dachkonstruktion und Eindeckung erneuert, Eternitdach. In 2. Bauphase Stadelplane entfernt, im Unterbau Kleintierstall eingerichtet, Blockwerk und Tennbohlen erneuert. Die Bausubstanz insgesamt in recht gutem Zustand, die Sockelmauer ist sanierungsbedürftig. Der Stadel ist Teil der Nutzbautengruppe Ze Stadle und markiert den südöstlichen Siedlungsrand dieses Ensembles.

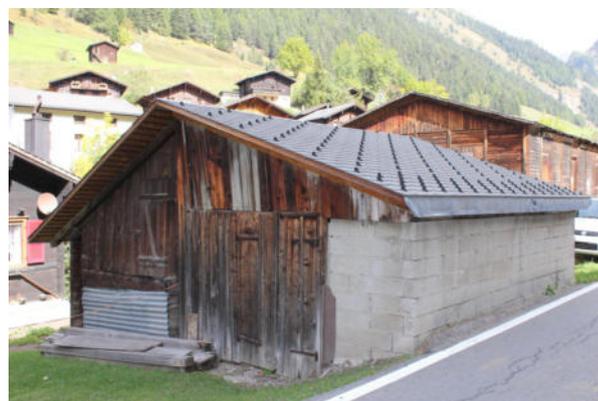
Fassaden West und Süd

Stall-Scheune, Originalbau aus Wandhölzern in Blockbauweise gefertigt über niedriger Sockelmauer aus Bruchstein. Gekoppelte Eingänge in der Traufseite, Dachkonstruktion erneuert, Eternitdach. Das Gebäude in 2. Bauphase erweitert, Originaloberbau vermutlich entfernt, teils durch unverputzte Ziegelsteinmauer, teils durch Bretterkonstruktion ersetzt, in Längsrichtung vorkragend. Im Erweiterungsbau Eingänge ins Sockelgeschoss und in den Oberbau ausgespart, Eternitdach. Aufgrund der Materialisierung und Konstruktion der Erweiterung ist der Originalbau kaum mehr zu identifizieren. Der Nutzbau ist Teil der Siedlungseinheit Iner Binne und ist parallel zur Durchfahrtsstrasse positioniert.
