INVENTARBLATT

Binn

Kategorie Handwerk - Industrie
Objektname **Zen-Binnen**
Adresse Ze Binne 1
 3996 Binn
Lokalität Ze Binne
im Orte genannt Ze Binne
Kataster-Nr. 946
Folio Nr. 8
Zone(n) Dorfzone
Ursprüngliche Nutzung Stall-Scheune
Heutige Nutzung Wohnbau
Baujahr 1749
Umbau(ten) 1882 Stallgeschoss erneuert, 1998 Umnutzung zu Wohnzwecken
Anbau(ten) Terrasse West

Kategorie	Religiöse Stätten
Objektname	Kapelle Ze Binne (Hl. Sebastian)
Adresse	Ze Binne 7 3996 Binn
Lokalität	Ze Binne
im Orte genannt	Ze Binne
Kataster-Nr.	940
Folio Nr.	8
Zone(n)	Dorfzone
Überlagernden Zonen	KGS Regional
Ursprüngliche Nutzung	Kapelle
Heutige Nutzung	Kapelle
Baujahr	1660

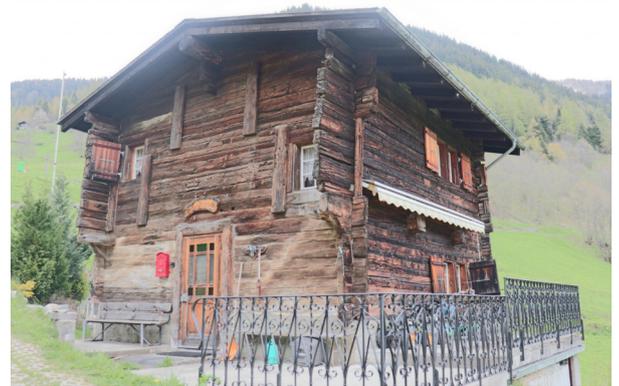
Fassaden Nord-West und Süd-West

Ehemalige Stall-Scheune, umgebaut zu Ferienhaus; Blockbau über niedrigem Sockel aus verputztem Mauerwerk. Im Stallgeschoss wurde in der südwestlichen Giebelseite ein mittelständiger Stalleingang zu einer Wohnungstür umfunktioniert. In der nordwestlichen Frontseite sind die Treppenaufgänge entfernt und die Scheunentüren durch unterschiedlich gesetzte Fenster ersetzt. Die Studen blieben erhalten. Durch die Hanglage ist das Heutor ebenfalls auf der Stirnseite angebracht, dieses jedoch früher entfernt und mit durchgehenden Kanthölzern ersetzt, Studen auch hier erhalten. Wildes Gwätt, zum Witterungsschutz an den Scheuneneingängen weit auskragend. Trauf- und rückseitig gleichartige Fensterausparungen auf beiden Etagen, Dielbäume traufseitig auskragend. Das Satteldach ist mit Eternit eingedeckt, First mit Rundholz.

Der bereits erfolgte Umbau am Dorfrand muss als schlechtes Beispiel angesehen werden, da vom ursprünglichen Gebäudecharakter der Stall-Scheune kaum etwas erhalten geblieben ist.

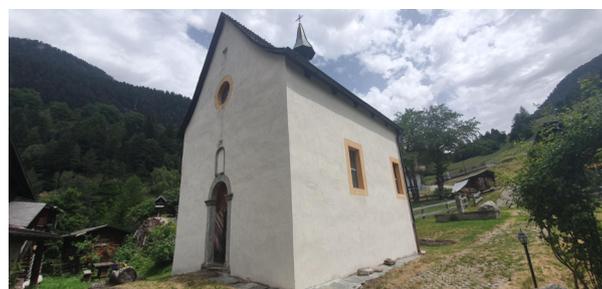
Ansicht von Südwesten, 22.06.2023 (Foto DIB, sp).

Kleiner geosteter Steinbau, mit rechteckigem ungegliedertem Langhaus und fünfseitigem Chorabschluss unter steilem Satteldach (auf der Chorseite gewalmt). Im Süden und Norden an den Langhaus- und Chorseitenfassaden jeweils eine rechteckige Fensteröffnung. An der Chorstirnfassade kleine Rundbogenöffnung, an der Westfassade Rundbogenportal mit Giltsteinrahmen (Rundbogen mit Agraffe auf Kämpfer und Pilaster) unter Okulus und rundbogiger Blendnische mit Giltsteinrahmen. Mit Ausnahme des Eingangs sind die Fassadenöffnungen gelb gerahmt. Im Inneren ist das Langhaus durch einen ausgeprägten Gurtbogen auf zwei Wandpilastern vom Chor getrennt. Die Grattgewölbe im Langhaus und im Chor liegen einem mit Ausnahme an der Chorstirn durchlaufenden profilierten Gesims auf, das an den Chorpilastern verkröpft ist und über den stichbogigen Kammern der Rechteckfenster liegt. Die Laibung des Chorbogens ist mit drei Stuckrosetten geziert, das Fächergewölbe im Chor mit einer Schlussstein-Stuckrosette. Der Chorbalken ist mit Blüten auf weißem Hintergrund farbefasst. Der Steinplattenboden, die Rautenfensterscheiben und die Langhausbänke sind jünger. Der ursprüngliche Altar wurde mit dem Rosenkranzaltar der Pfarrkirche in Wileren ausgetauscht und ist dort heute rechter Seitenaltar. Der einachsige und zweigeschossige Rosenkranzaltaraufsatz mit ionischen Säulen, Gebälk, Statuen und Altarblatt besteht aus Elementen des 17. und 18. Jh. Das Altarblatt im Hauptgeschoss zeigt ein Rosenkranzgemälde (unten mit Initialwappen zwischen der Jahreszahl 1675). Im Chor steht ein farbefasster barocker Sakristeischrank mit Achteck-Füllungen zwischen ionischen Pilastern sowie Blüten- und Rankendekor.

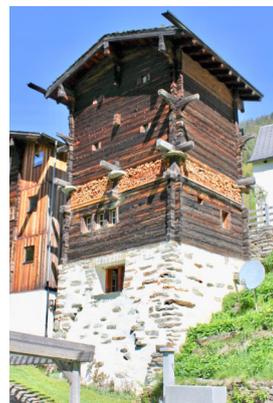
Fassaden Süd und Ost

Turmartiger Speicherbau, der aufgrund seiner aussergewöhnlichen Höhe und der sorgfältigen Konstruktionsweise massgeblich das Ortsbild der Weilersiedlung bestimmt. Der aus Blockwerk bestehende Oberbau ist über einen hohen Mauersockel aus Pietra rasa und darauf aufgesetzter Stelzung errichtet. Der Mauersockel ist fachgerecht renoviert. Die Aussteifung der Konstruktion erfolgt über die Gebäudeecken. Das Blockwerk wurde in einer 2. Bauphase aufgestockt und in jüngerer Vergangenheit teilweise erneuert und zu Wohnzwecken umgenutzt. Sockel und Oberbau sind durch kleine Fenster belichtet; die Erschließung des Oberbaus erfolgt via Rückfassade, die Eingänge sind teils ebenerdig, teils über Treppen und Podeste erreichbar. Dachkonstruktion erneuert, Eindeckung mit Schindeln. Das Gebäude ist insgesamt in gutem Zustand.

Der Speicherbau fällt durch seine turmartige Form, den hervorragenden Standortwert am Weilerand, die besondere Sockelaufteilung in ein Stein- und ein Blockbaugeschoss sowie die gut erhaltene historischen Substanz besonders auf.

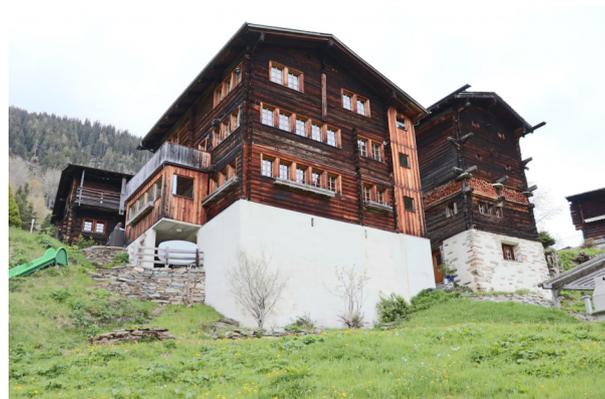
Fassaden West und Süd

Wohngebäude am Rande des kleinen Weilers auf mächtigem Sockel in Hanglage. Sockel verputzt und weiss gestrichen. Blockbau mit regelmässiger Fensterreihe, mit Ausnahme des Dachgeschosses, Würfelries. Ostseitige Laubengeschosserweiterung mit Holzeinkleidung. Erweiterung Nordseitig zurückversetzt, im Obergeschoss als Balkon mit Treppenzugang. Aufstockung des ersten Geschosses, daran westseitiger Anbau auf Massivbau-Sockel im mittleren Niveau des Sockels auf terrassiertem Gelände mit rohem Bruchstein-Mauerwerk. Depotanbau auf der Nordseite mit Terrassennutzung. Schleppdach mit Eterniteindeckung.

Das Gebäude vermittelt einen guten Gesamteindruck (abgesehen vom westseitigen Anbau).

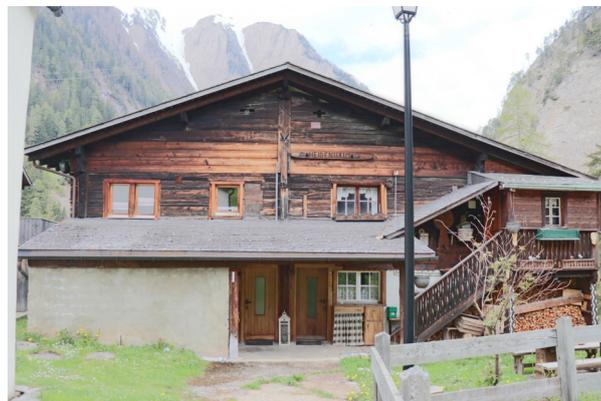
Fassade Ost

Zweigeschossiges Wohnhaus am Rande des Weilers, der Kapelle gegenüber. Das alte Wohngebäude besitzt einen gefugten Mauersockel mit zwei mittelständigen Kellertüren. Blockbau mit Mittelgwätt und Heidenkreuz-Stude unter der First. Gleichmässig erhöhte Fensterreihen, Dachgeschoss um einige Ringe erhöht. Südseitiger, externer Balkonanbau mit Treppenzugang. In zweiter Bauphase ostseitiger Depotanbau aus verputztem Ziegelmauerwerk, darüber Pultdach, inklusive Vorbereich zu den Haupteingängen. Im Dachgeschoss Lichtluken in Kreuzform. Rechtsseitig davon in dritter Bauphase Treppenzugang an die nordseitige Erweiterung, mit eingekleidetem Eingangsbereich. Diese nordseitige Erweiterung setzt sich aus unterschiedlichen Bauetappen zusammen (Bricolage-Stil), allesamt mit Holzverkleidung, der westliche eingeschossige Teil mit eternitgedecktem Pultdach. Gestuftes Satteldach mit Eterniteindeckung.

Altes Wohngebäude frontseitig gut erhalten. Die übrigen Anbauten verunklären das Gesamtbild.

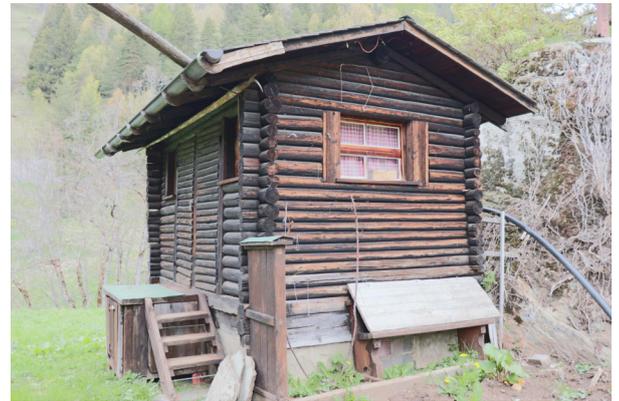
Fassaden West und Süd

Kleiner Blockbau am Rande des Weilers auf niedrigen verputzten Sockel. Ungewöhnlicher Blockbau mit Rundhölzern. Womöglich ehemals Hühnerstall, als Gartenhaus umgenutzt. Westseitiger Zugang über ein hölzernes Podest. Mehrere Fenstereinlässe auf allen Seiten. Satteldach mit Eterniteindeckung.

Gebäude hebt sich in seiner Machart vom typischen Baustil ab, ohne baukulturelles Interesse.

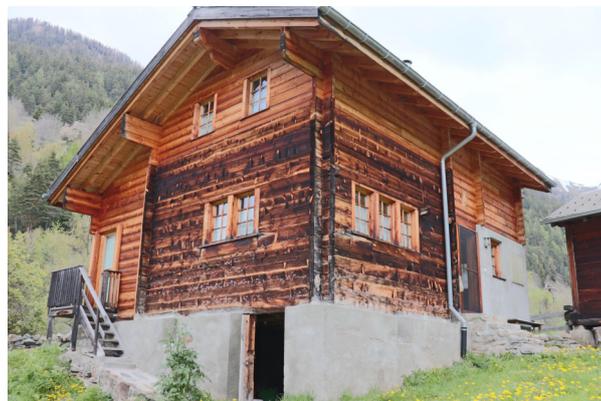
Fassaden Süd-West und Süd-Ost

Wohnbau am Rande des Weilers neben der Kapelle. Verputzter Bruchstein-Mauersockel mit frontseitigem Kellereinlass. Ehemaliger Schweinestall an der Nordwest-Fassade als Wohnenerweiterung beibehalten mit externer Laubenschliessung. Fassade des ersten Geschosses des Blockbau gerusst. Rückseitige Erweiterung mit hochgezogenem Sockel und Mauerstein-Treppe. Abgerundete Dachpfetten unter eternitgedecktem Schleppdach.

Neubau fügt sich in Volumetrie und Machart in die Umgebung ein und nimmt die Masse des vorherigen Baus auf.
